**Perito :- Marcio Monaco Fontes**  
**Processo :- 1004959-23.2016.8.26.0006**  
**Autos :- Execução de Título Extrajudicial**  
**Requerente :- Maria de Fatima Ribeiro do Nascimento**  
**Requerido :- Edgar Peixoto Bahr**

# LAUDO PERICIAL DE AVALIAÇÃO

O objetivo do presente Laudo Pericial é determinar o valor de mercado para o imóvel constituído por Capital Terreno e Capital Benfeitoria, situado à Rua Padre Benedito de Camargo, Nº 369/371 – Penha de França – SP, matriculado sob o Nº 124.609, junto ao 12º Oficial de Registro de Imóveis da Comarca da Capital.

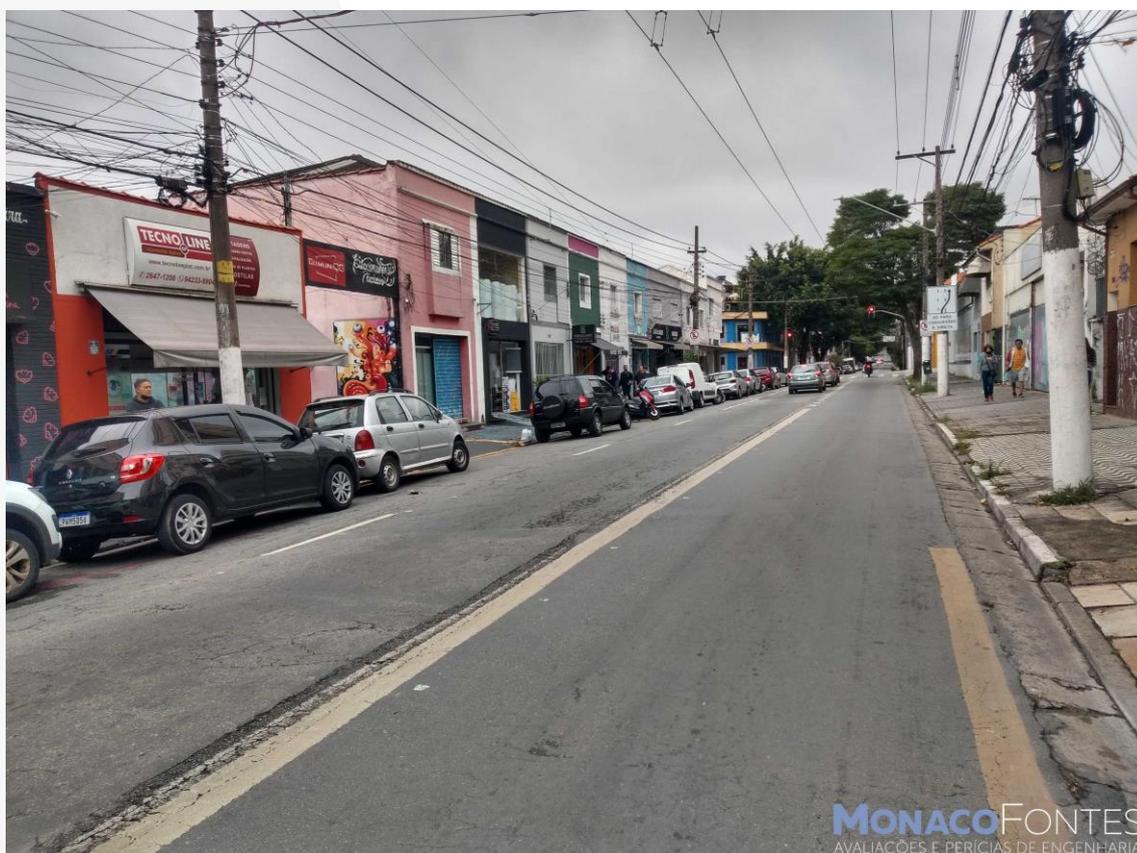
Acima, temos uma ilustração da Rua Padre Benedito de Camargo, para qual o imóvel avaliando faz frente, onde nota-se os melhoramentos públicos existentes na via.

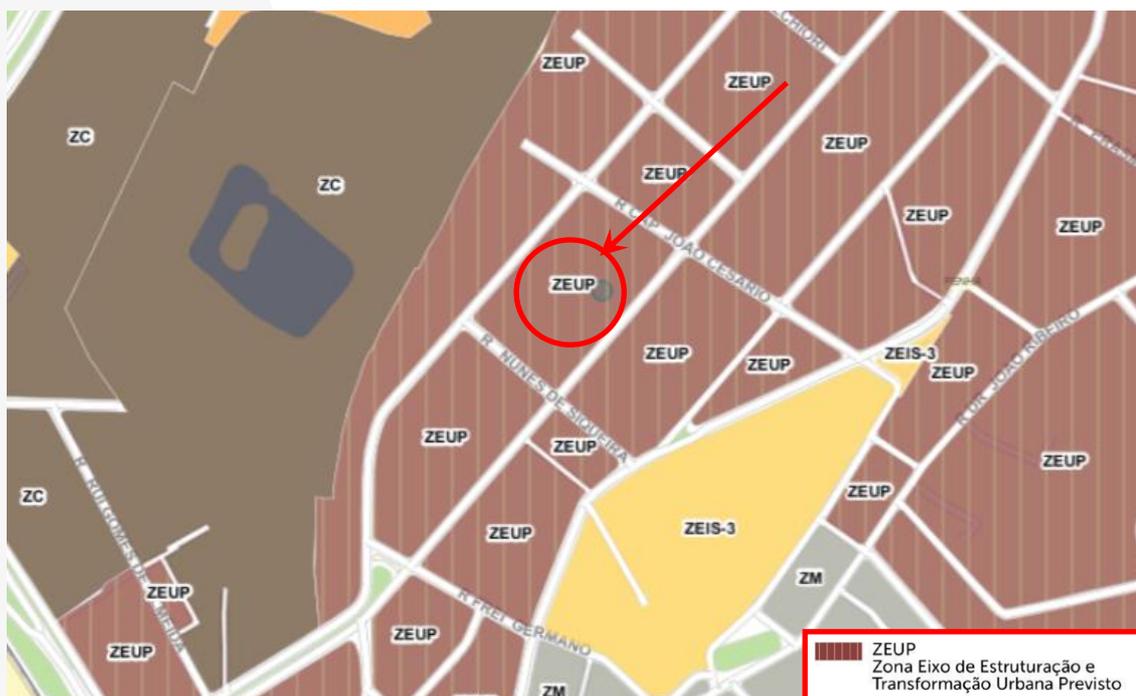
Na ilustração acima, tem-se parte da planta de Zoneamento de São Paulo, onde foi possível identificar a região na qual está situado o imóvel objeto, através do círculo vermelho, bem como sua classificação, como sendo **ZEUP - Zona Eixo de Estruturação e Transformação Urbana Previsto**.

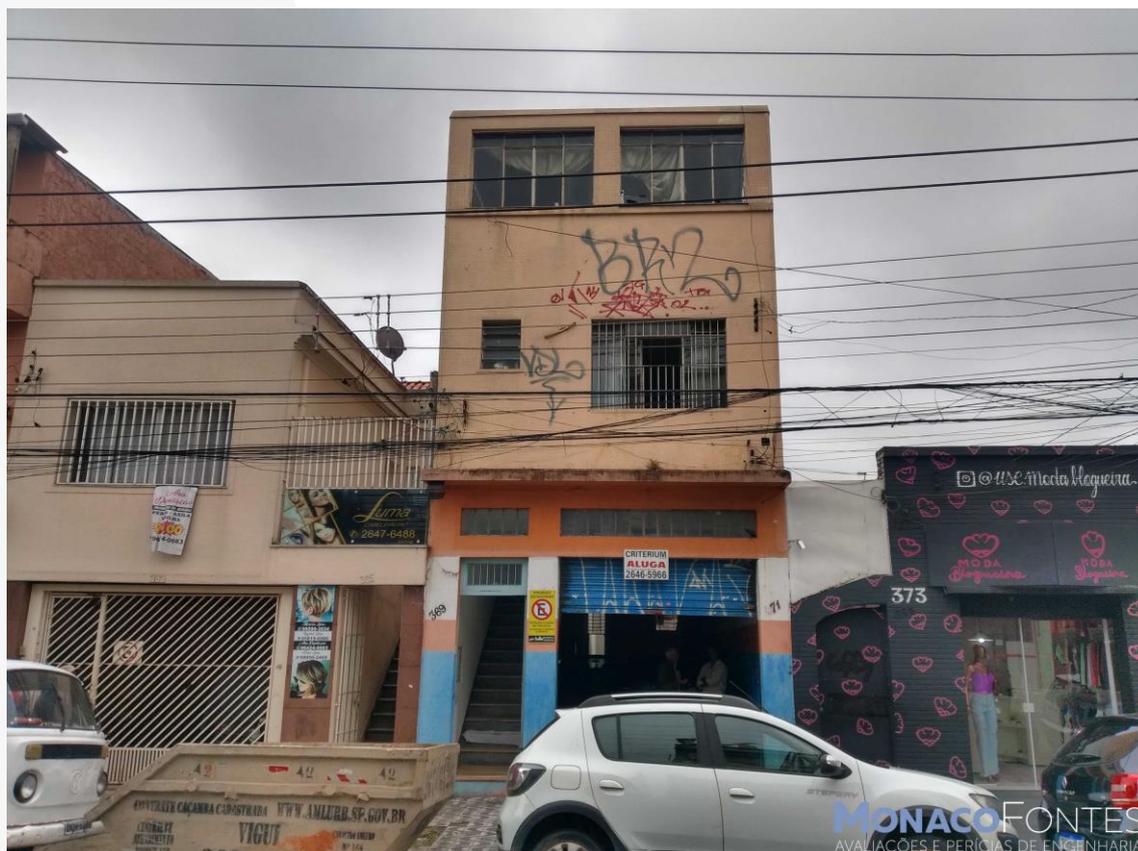
Área Total..... 222,50 m<sup>2</sup>  
 Topografia ..... Plana  
 Formato ..... Regular  
 Consistência ..... Seca  
 Acessibilidade..... Direta

Na imagem acima, tem-se uma tomada da testada do imóvel, onde nota-se a acessibilidade direta do terreno em relação a Rua Padre Benedito de Camargo.

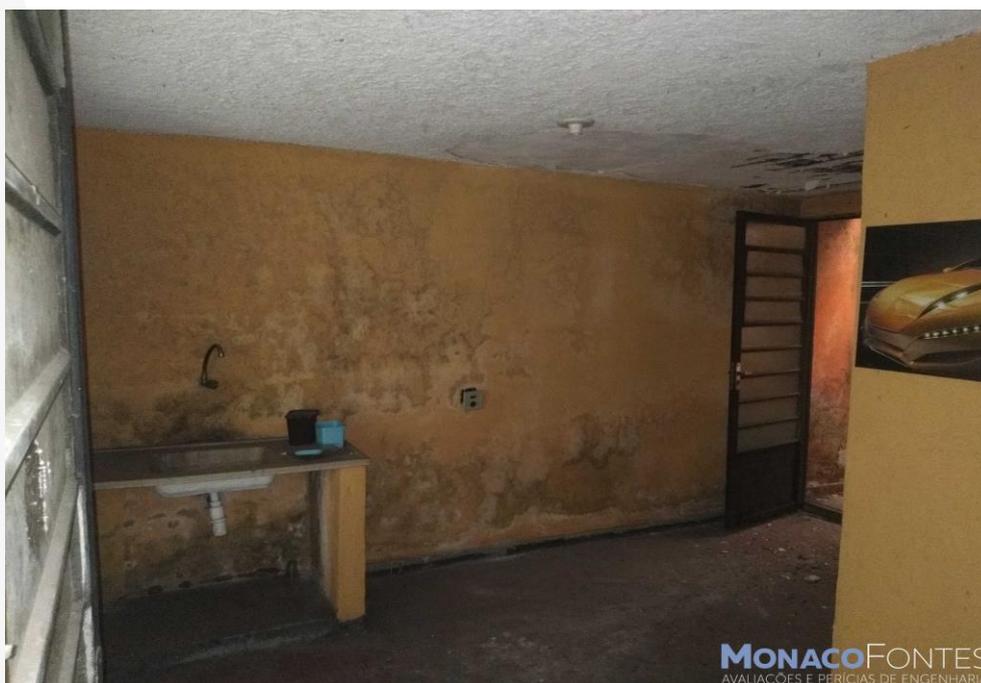
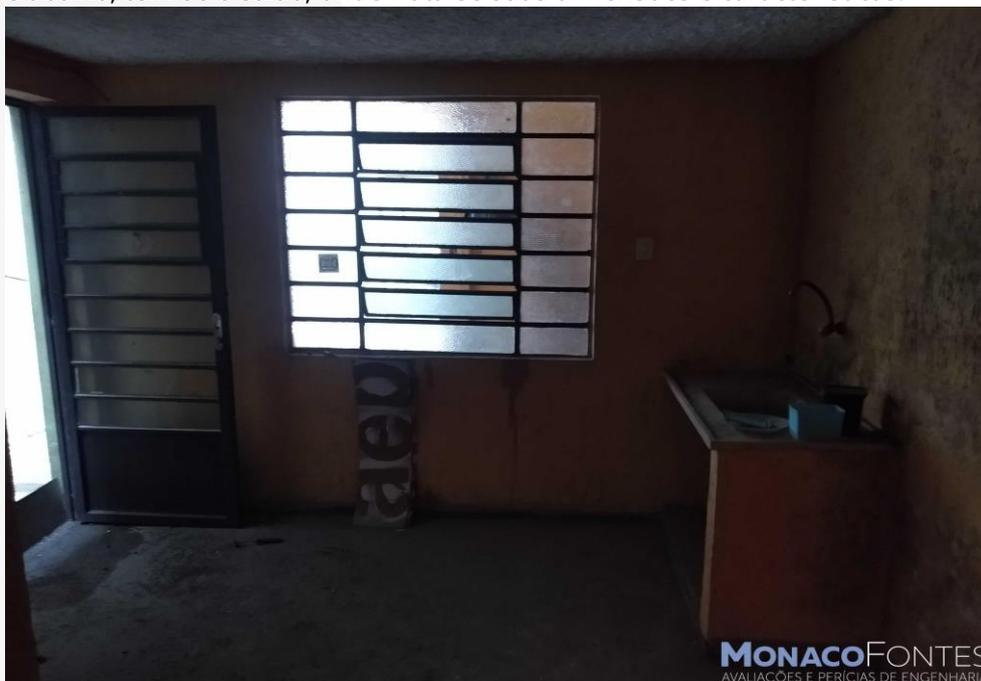
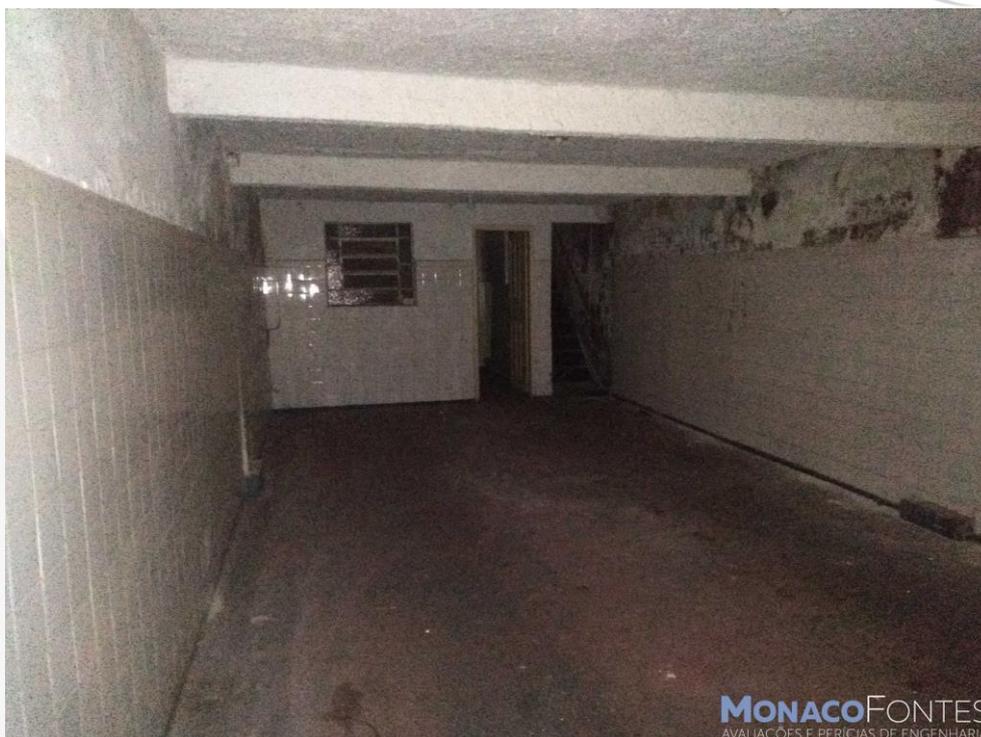
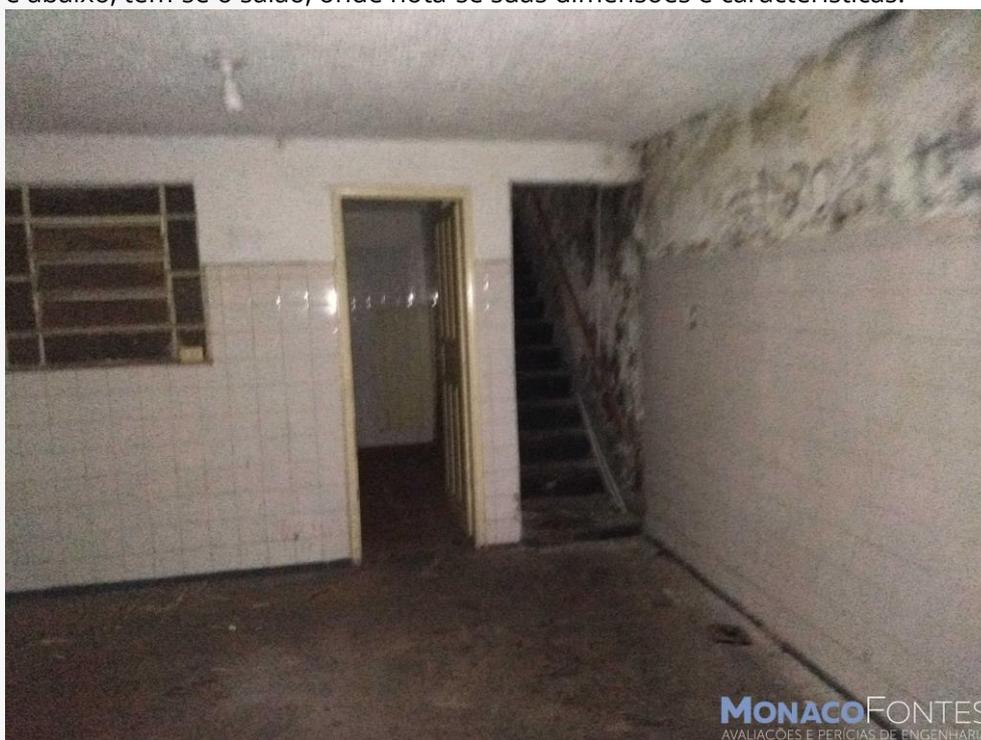
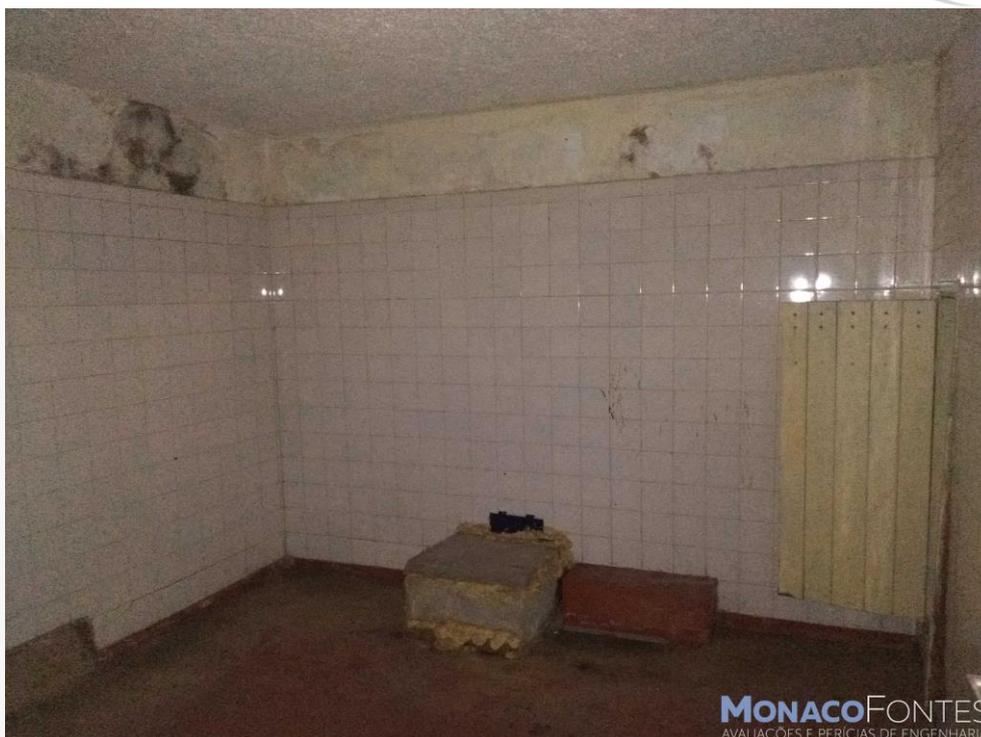
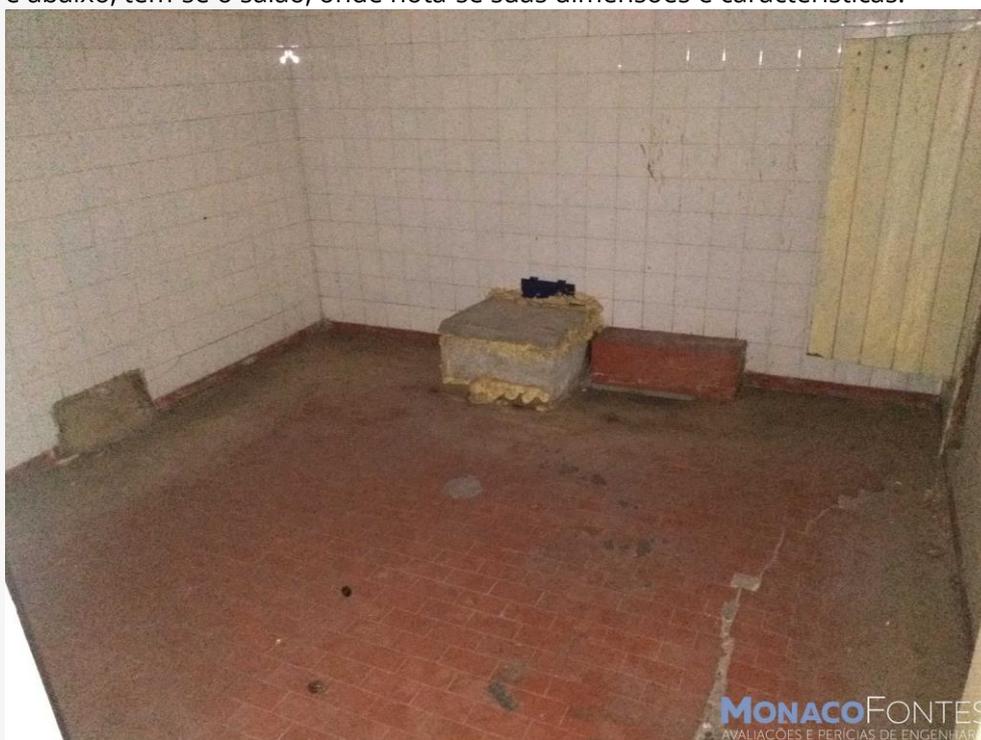
### **Salões - Subsolo**

Necessitando de Reparos Importantes

Os salões apresentam piso em concreto e cerâmico, paredes e tetos revestidos com massa grossa pintada, paredes em revestimento cerâmico e portas e janelas em madeira, ferro e vidro.

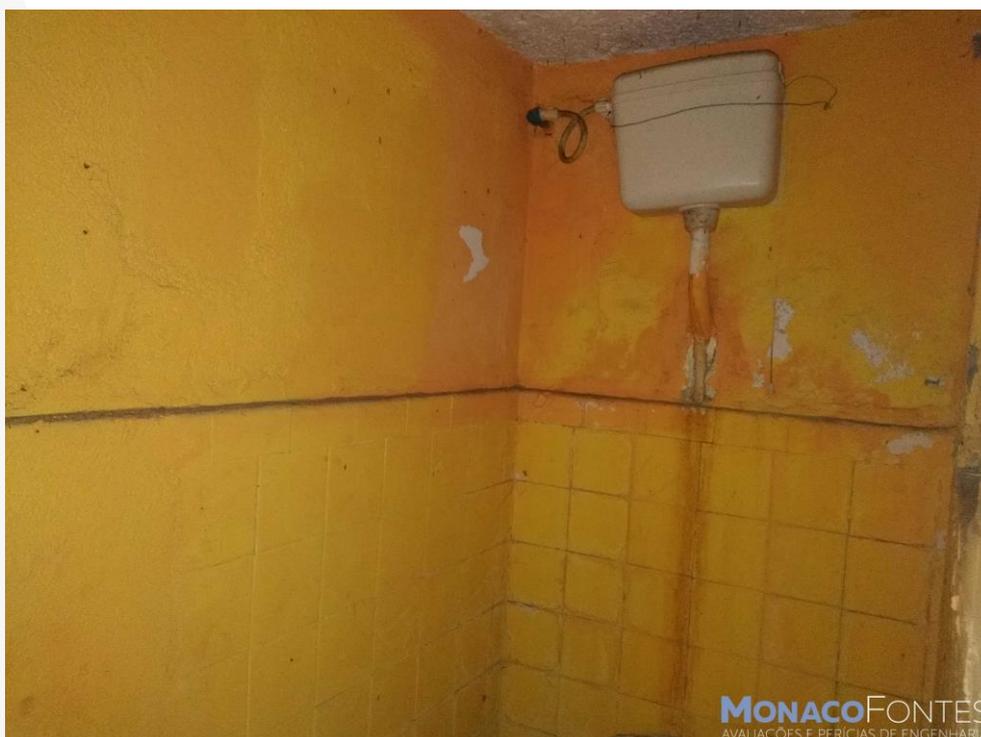
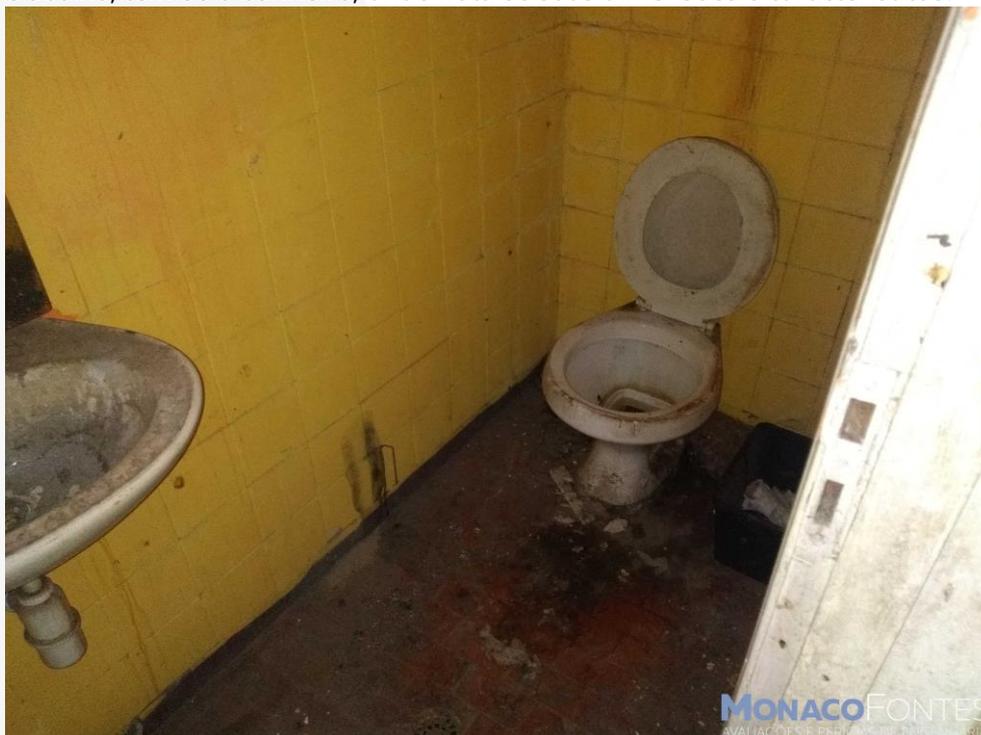
### **Banheiro**

O banheiro apresenta piso e paredes em revestimento cerâmico, paredes e teto revestidos com massa grossa pintada, portas em madeira e janela em ferro e vidro.

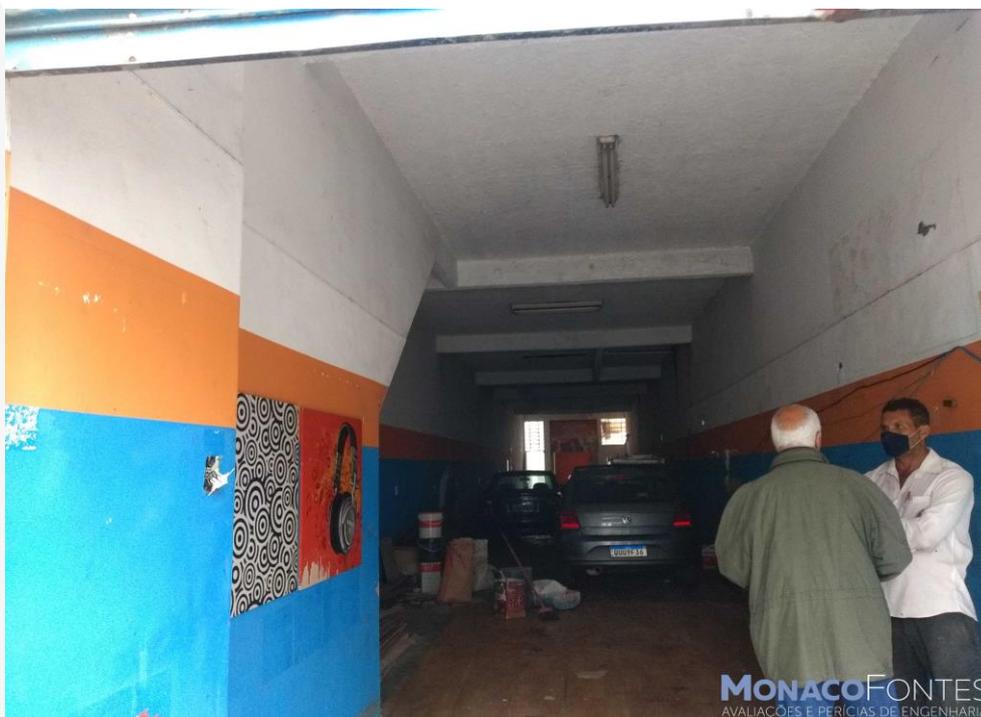
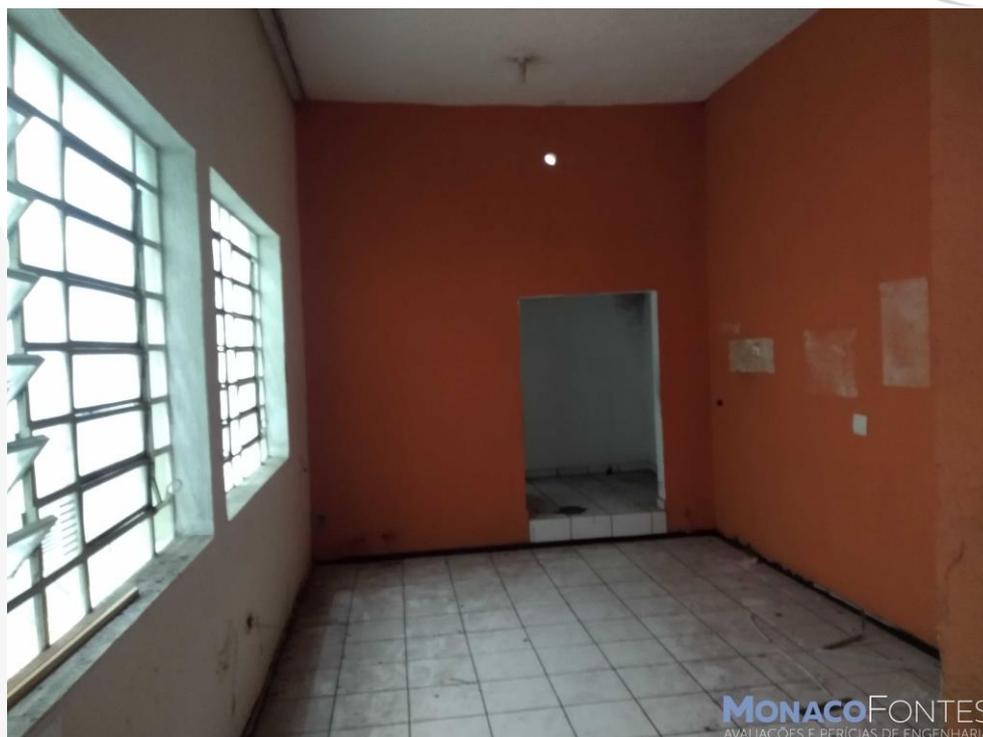
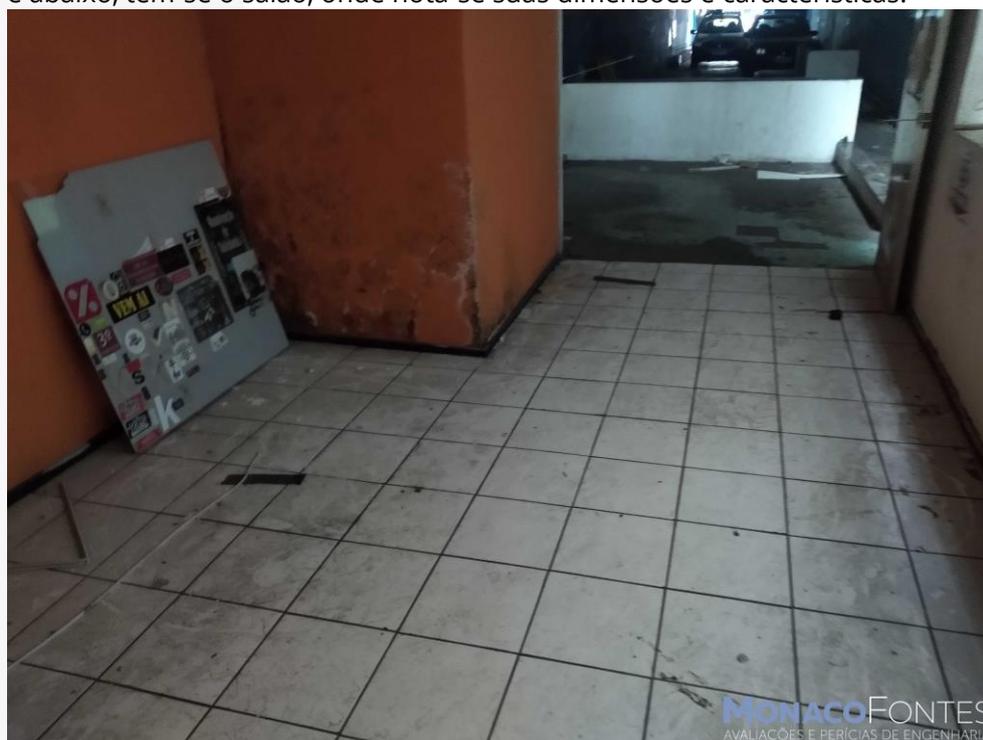
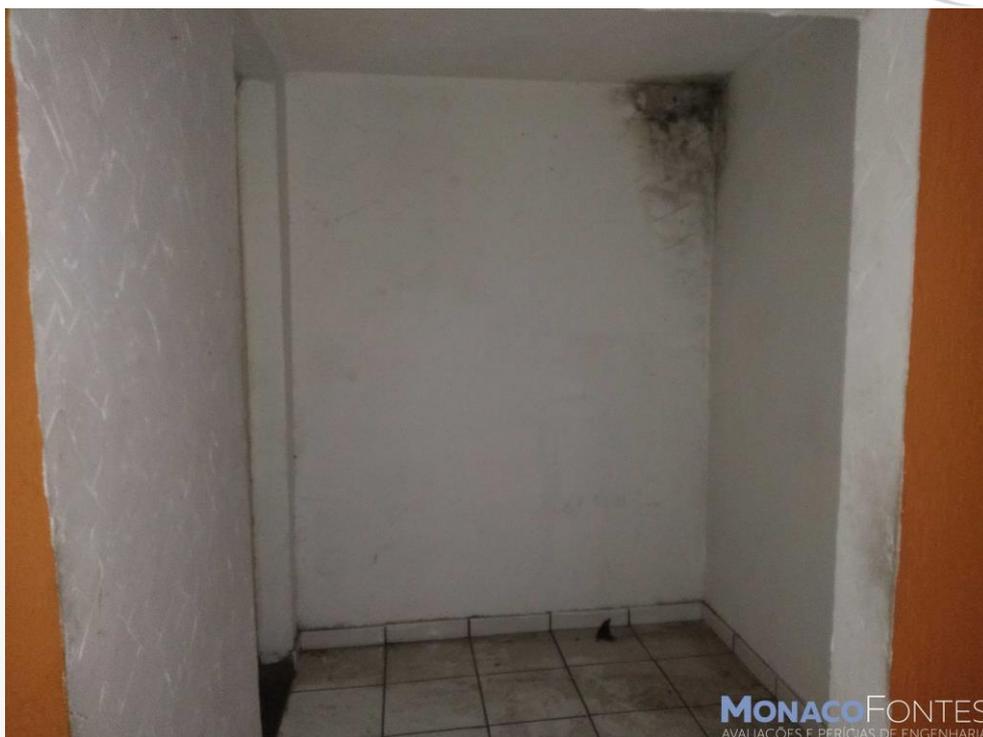
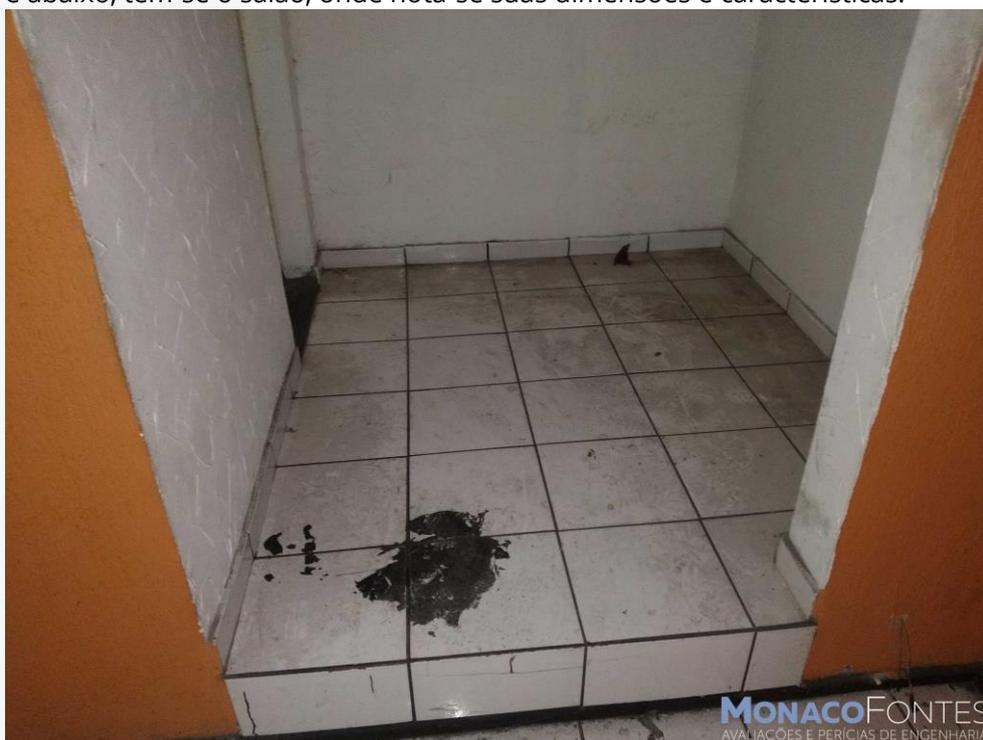
## Salão

Necessitando de Reparos Importantes

O salão apresenta piso cerâmico, paredes e tetos revestidos em massa fina pintada, porta de enrolar em ferro e janelas e ferro e vidro.

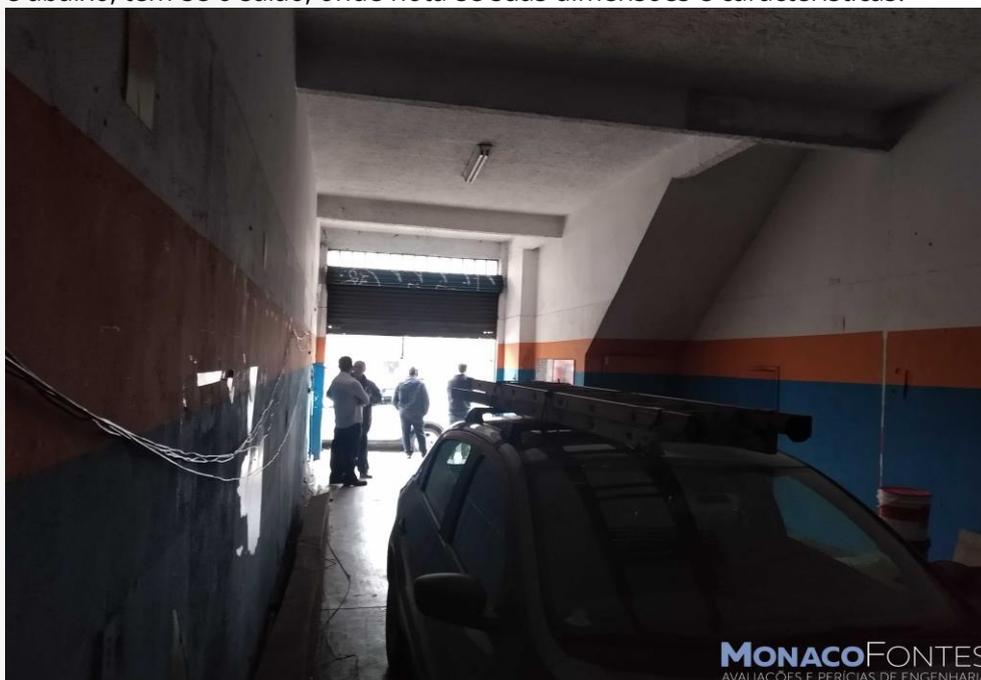
Acima e abaixo, tem-se o salão, onde nota-se suas dimensões e características.

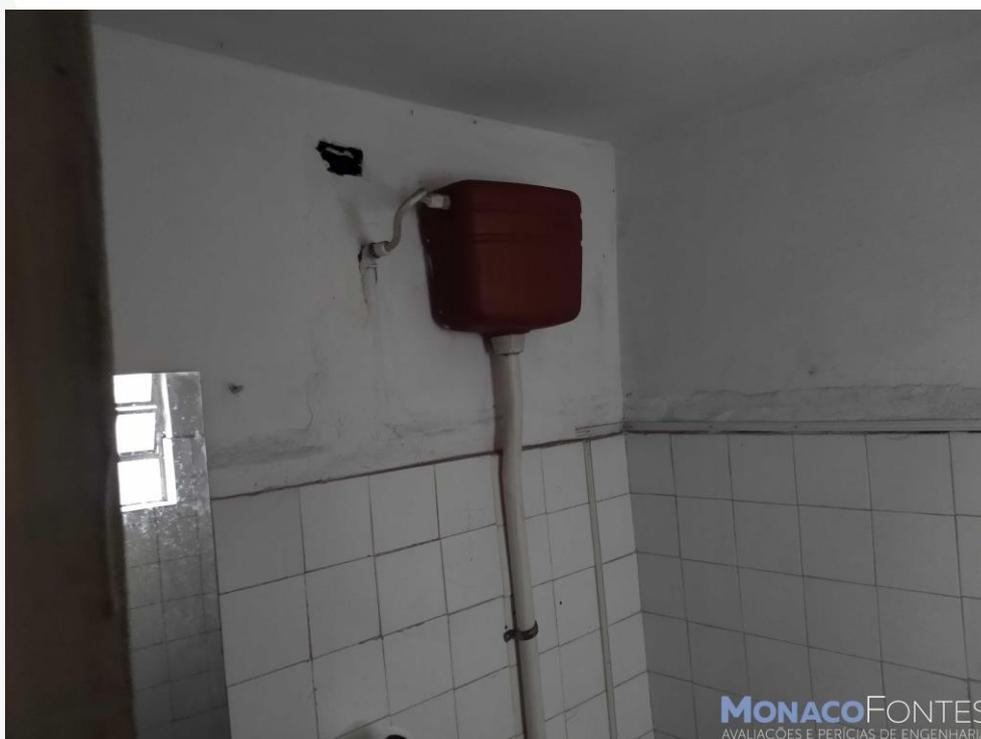
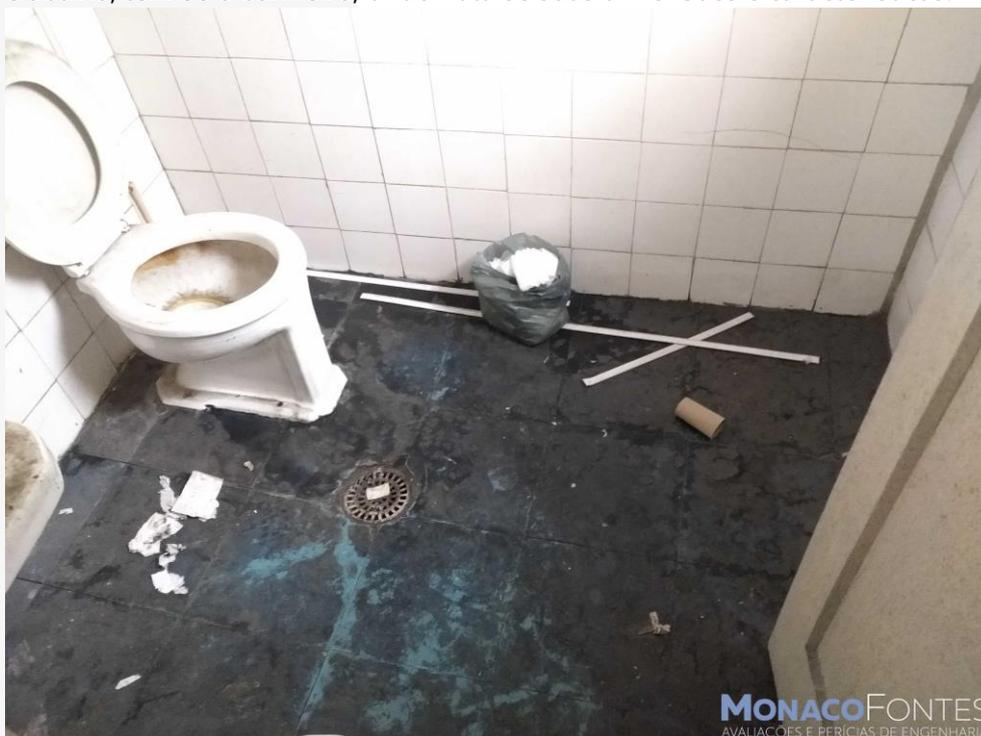
### **Banheiro**

O banheiro apresenta piso e paredes em revestimento cerâmico, paredes e teto revestidos em massa fina pintada, porta em madeira e janela em ferro e vidro.

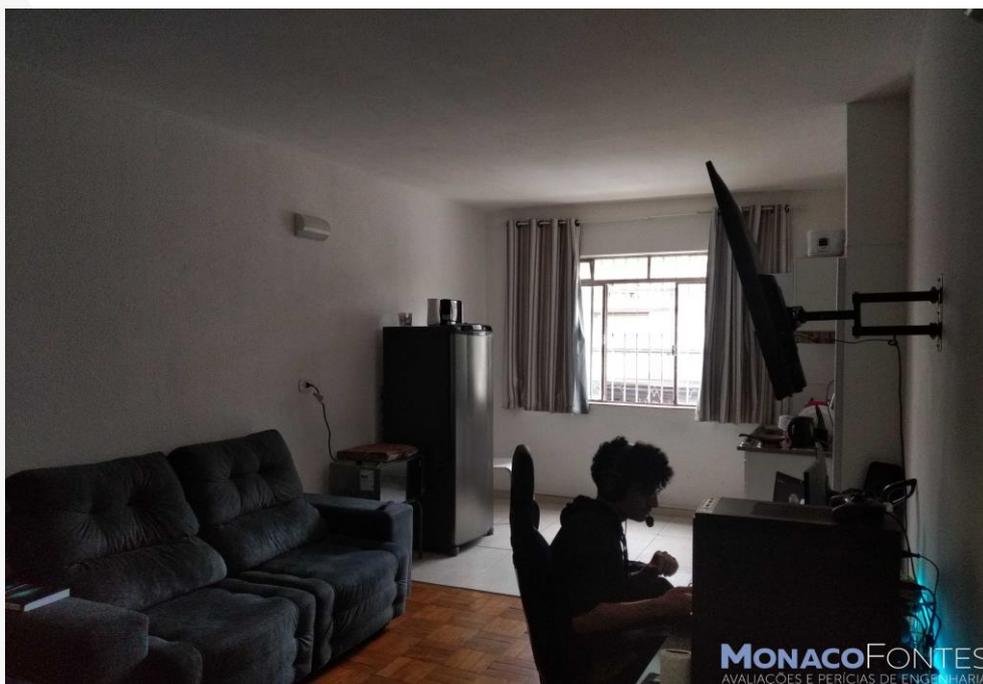
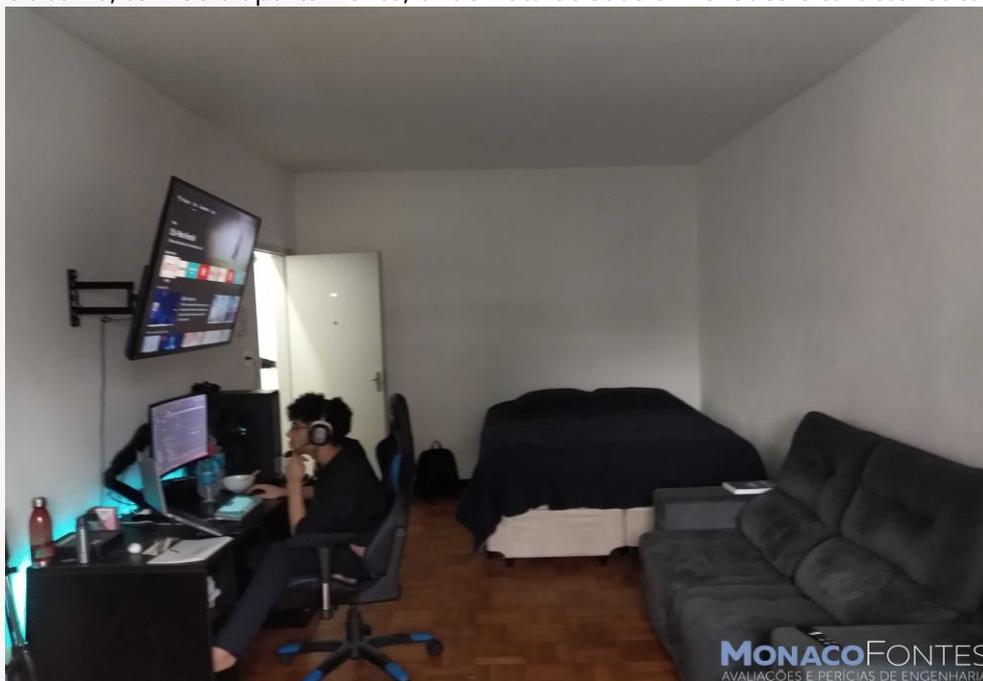
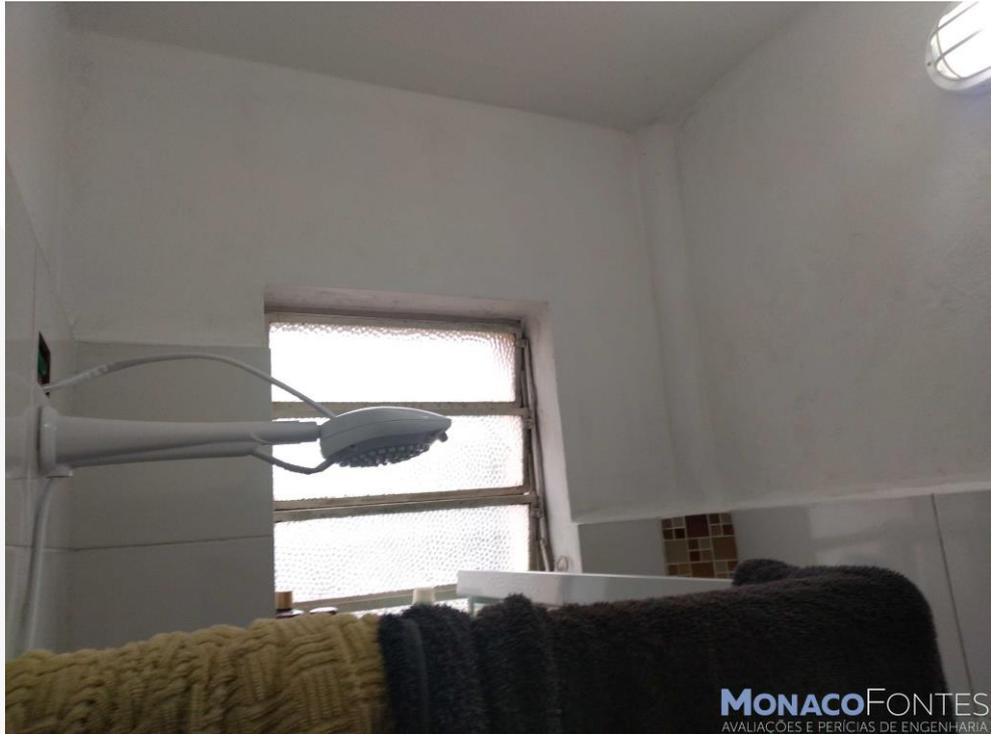
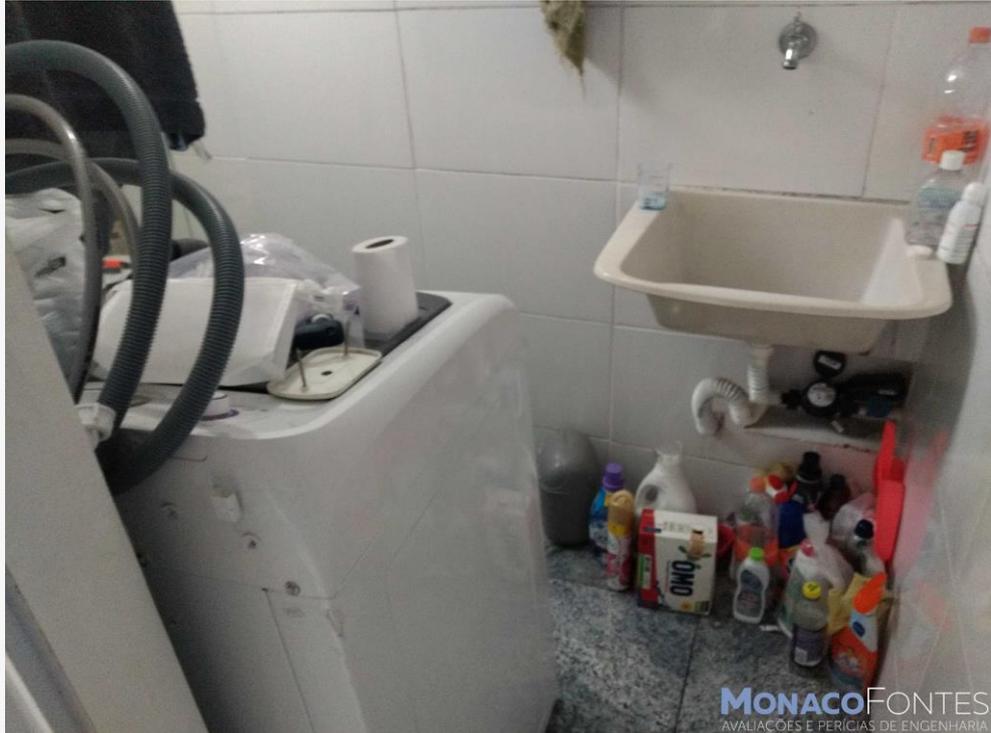
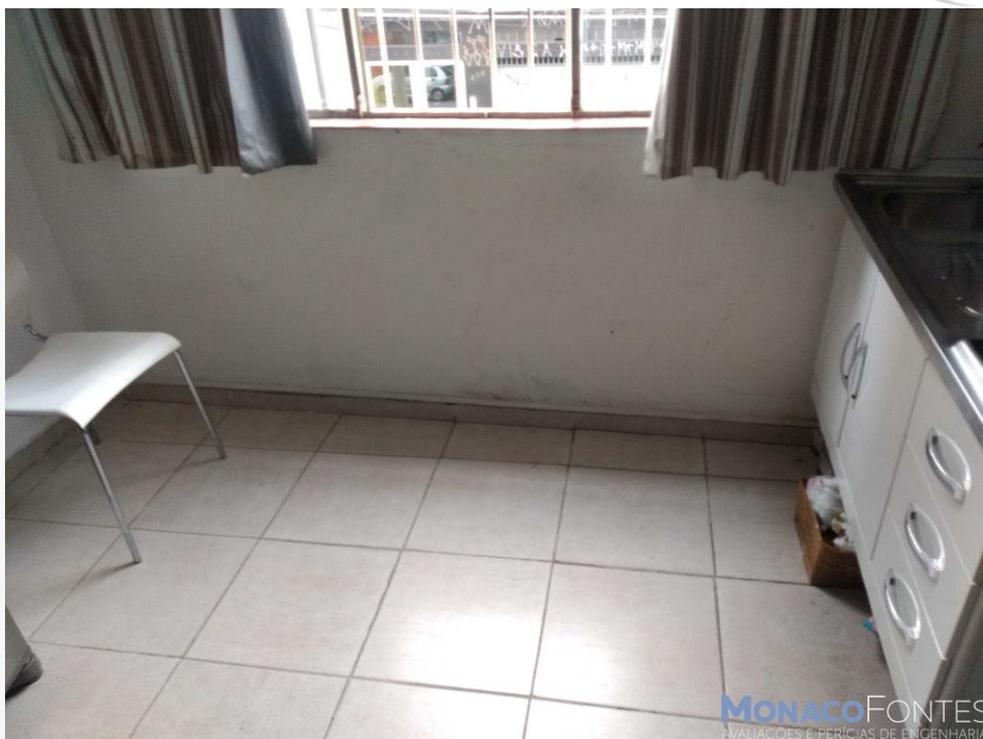
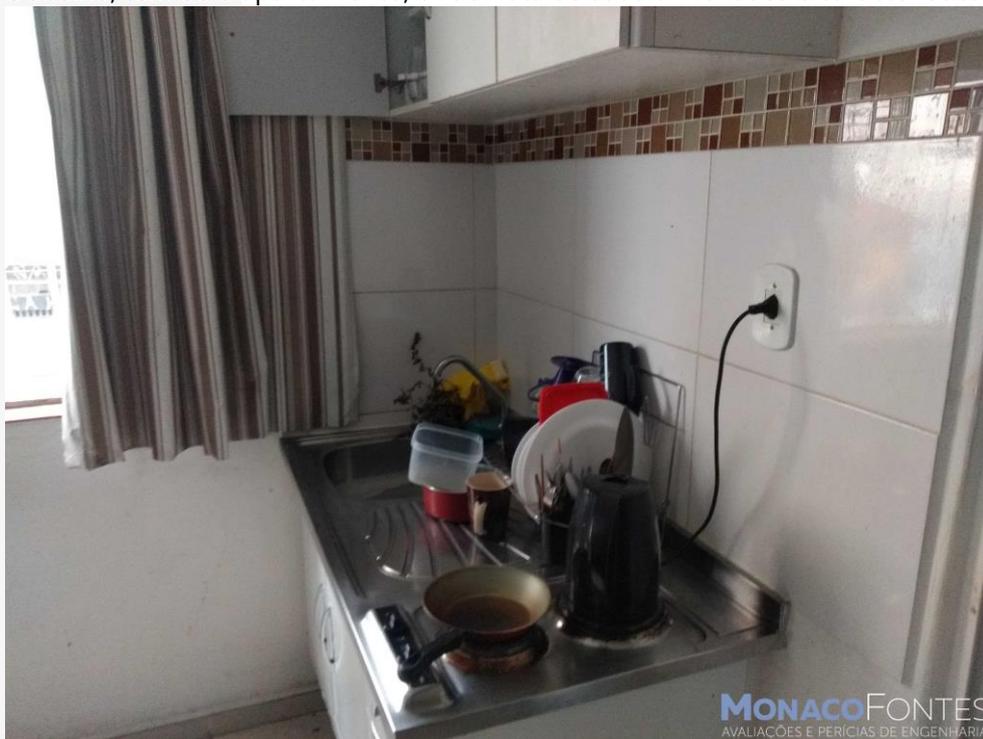
### **Apartamento 01**

Necessitando de Reparos Simples

O apartamento apresenta piso cerâmico e taco em madeira, paredes e tetos em massa fina pintada, paredes em revestimento cerâmico, porta em madeira e janela de ferro e vidro.
