**Perito :- Marcio Monaco Fontes**  
**Processo :- 1004959-23.2016.8.26.0006**  
**Autos :- Execução de Título Extrajudicial**  
**Requerente :- Maria de Fatima Ribeiro do Nascimento**  
**Requerido :- Edgar Peixoto Bahr**

# LAUDO PERICIAL DE AVALIAÇÃO

O objetivo do presente Laudo Pericial é determinar o valor de mercado para o imóvel constituído por Capital Terreno e Capital Benfeitoria, situado à Rua Padre Benedito de Camargo, Nº 369/371 – Penha de França – SP, matriculado sob o Nº 124.609, junto ao 12º Oficial de Registro de Imóveis da Comarca da Capital.

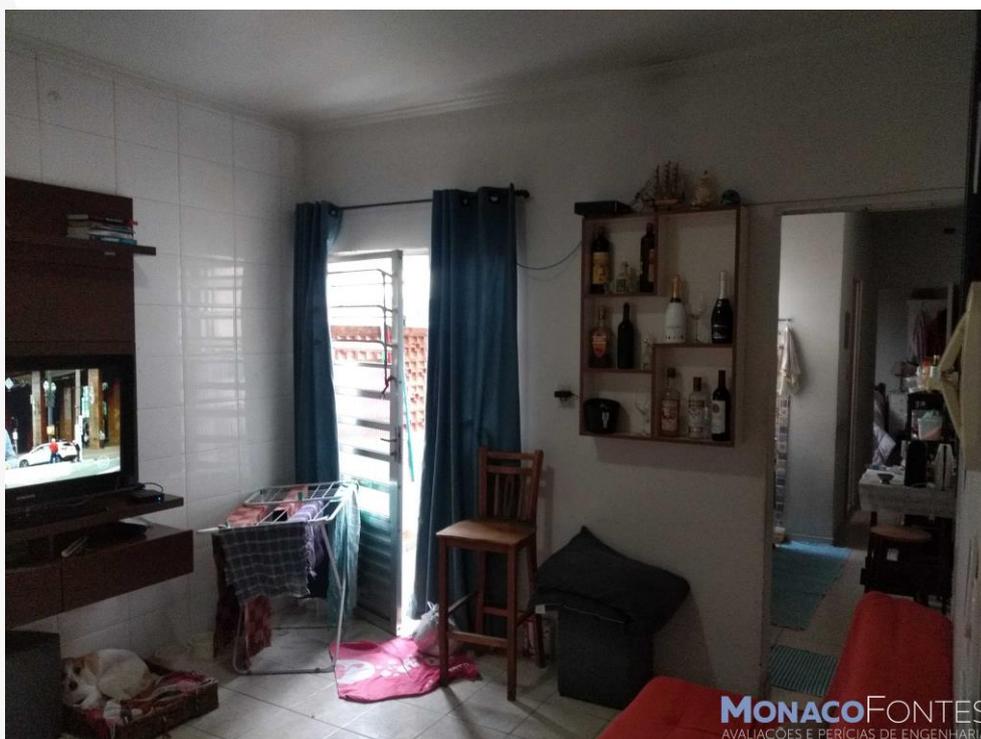
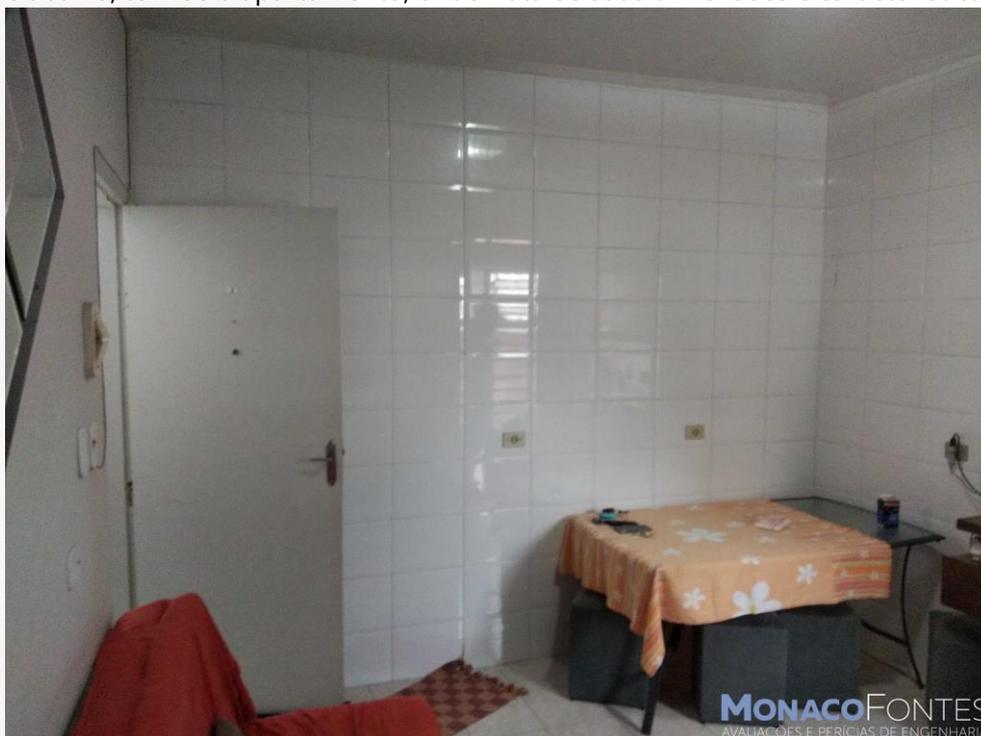
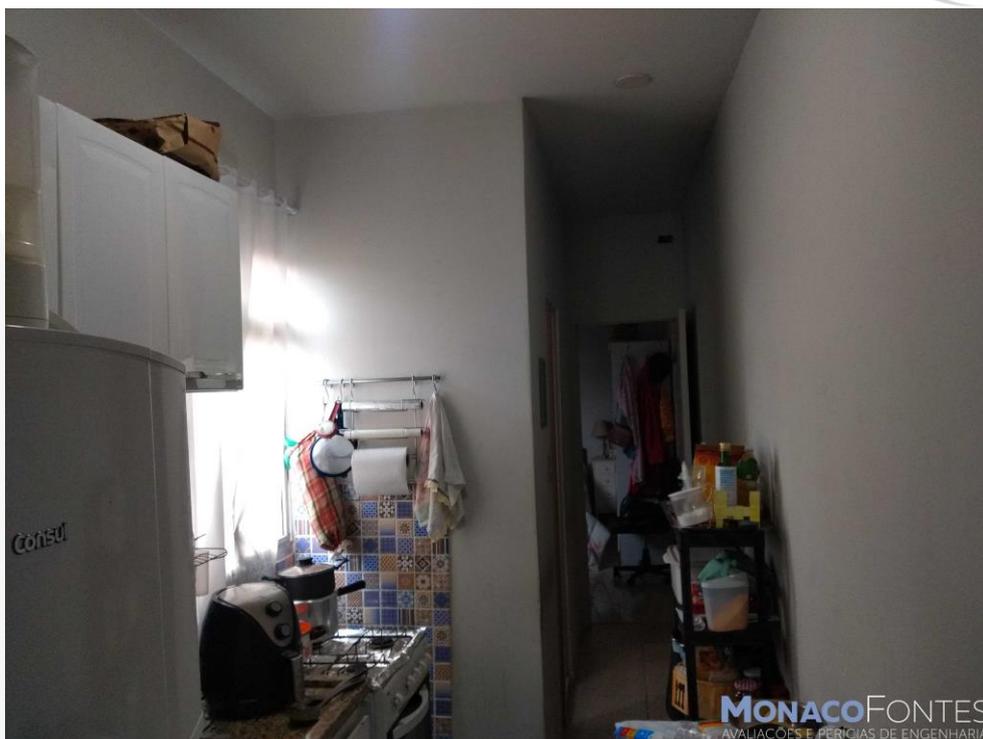
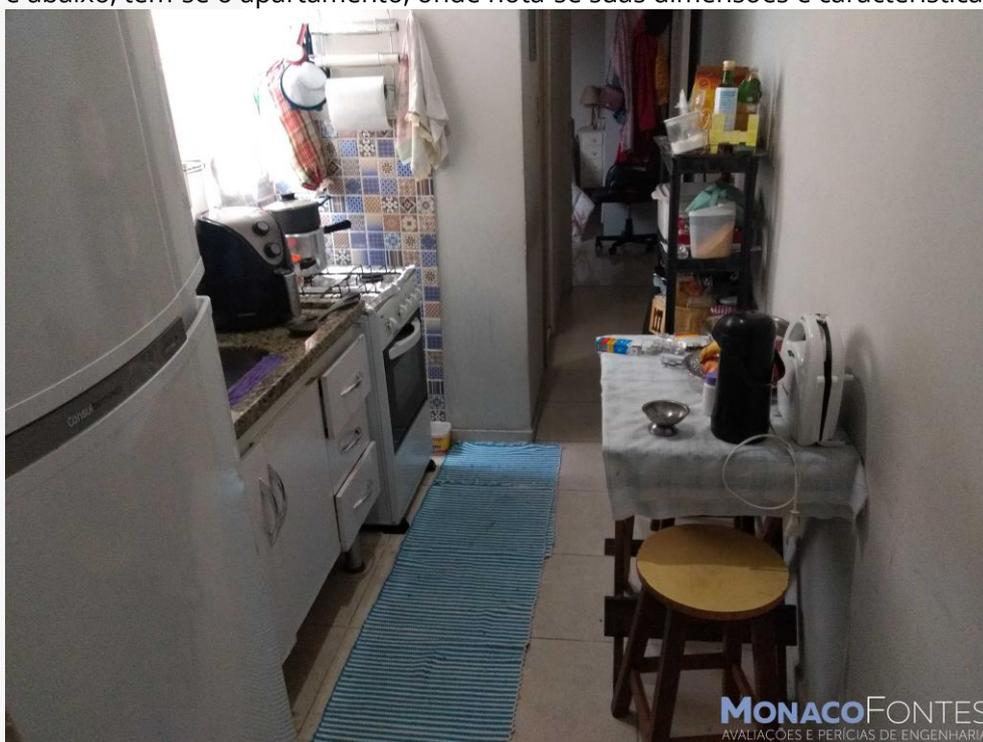
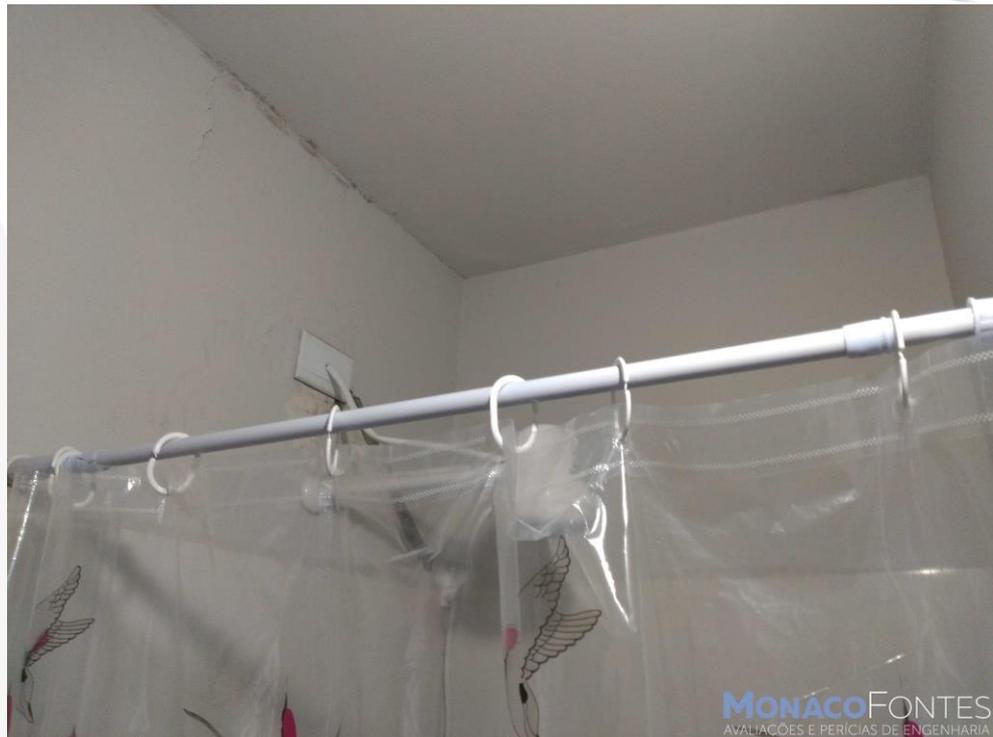
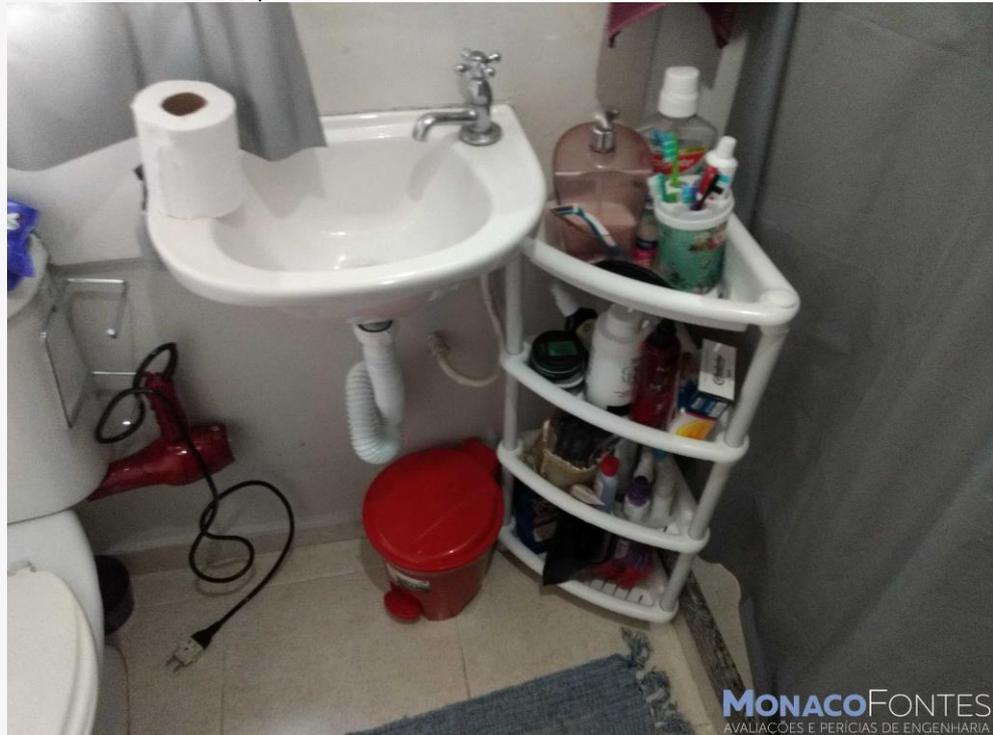
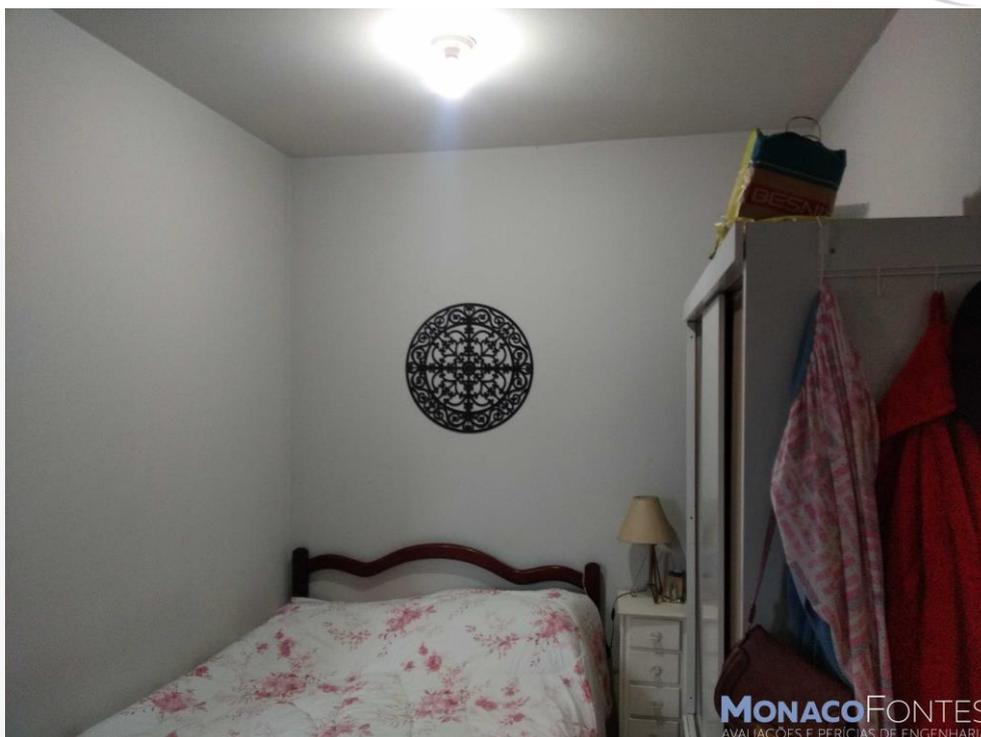
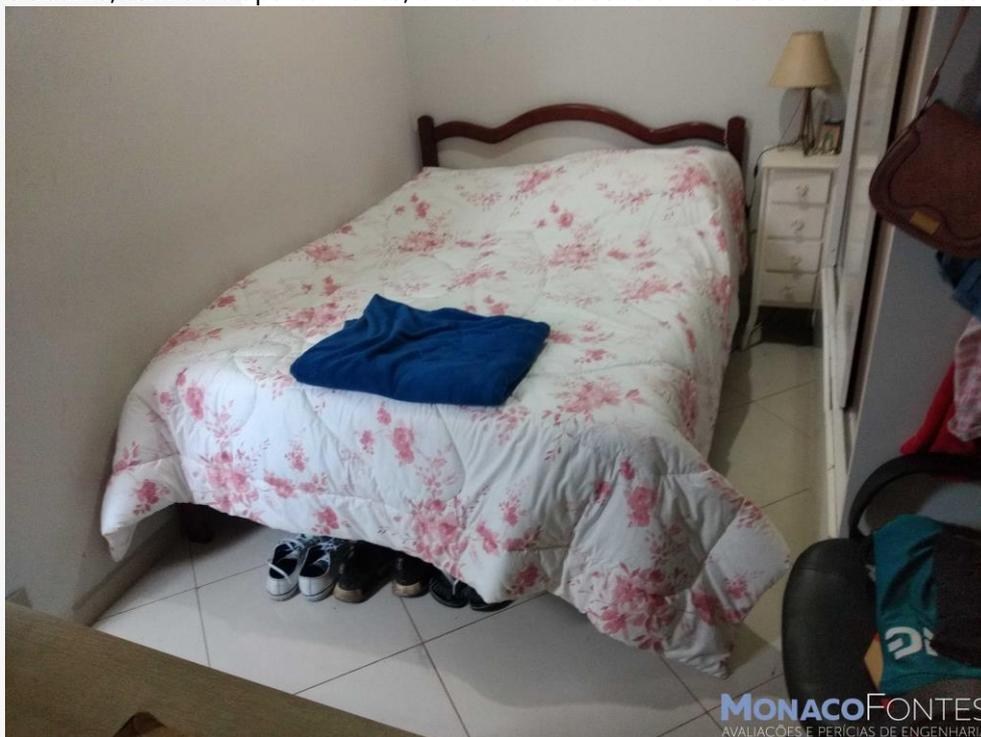
### **Apartamento 02**

O apartamento apresenta piso cerâmico, paredes e tetos revestidos em massa fina pintada, paredes em revestimento cerâmico, portas em madeira e alumínio e janelas em ferro e vidro.

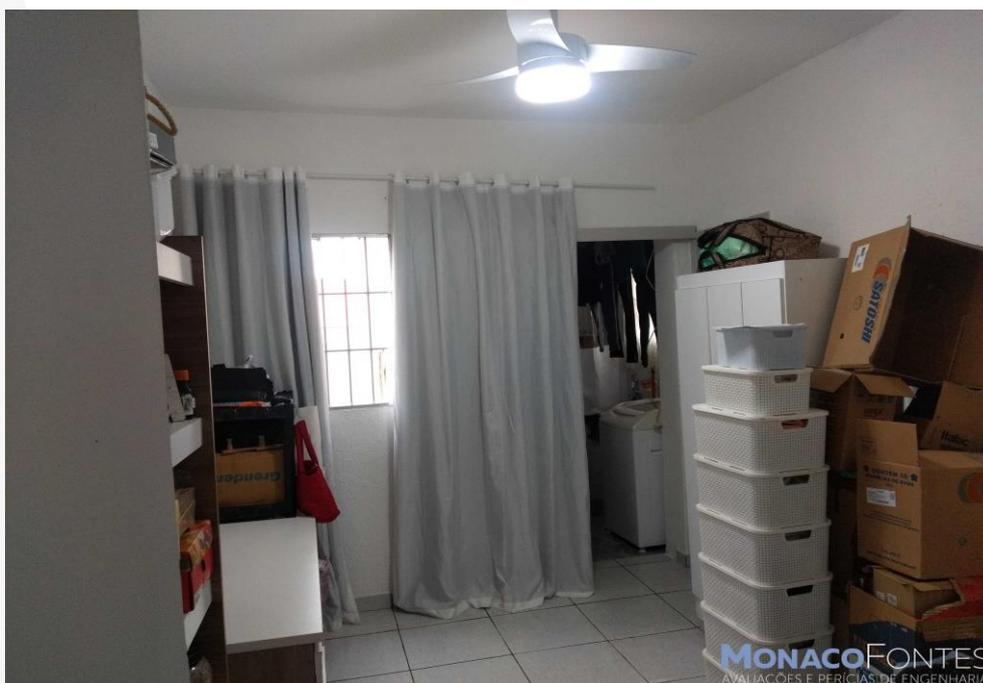
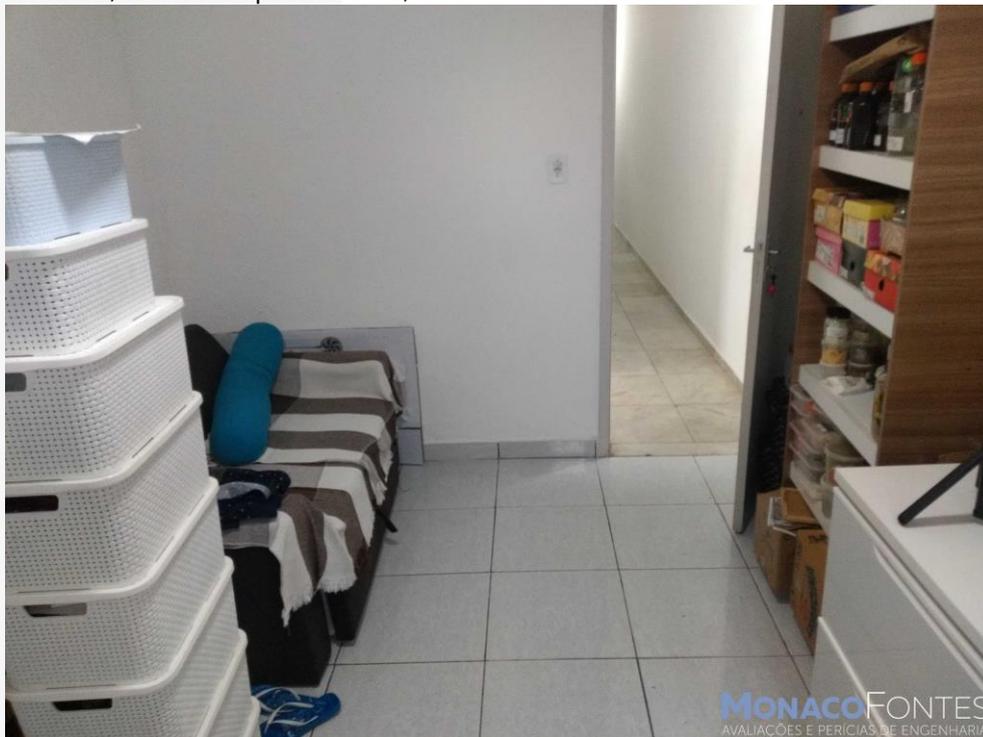
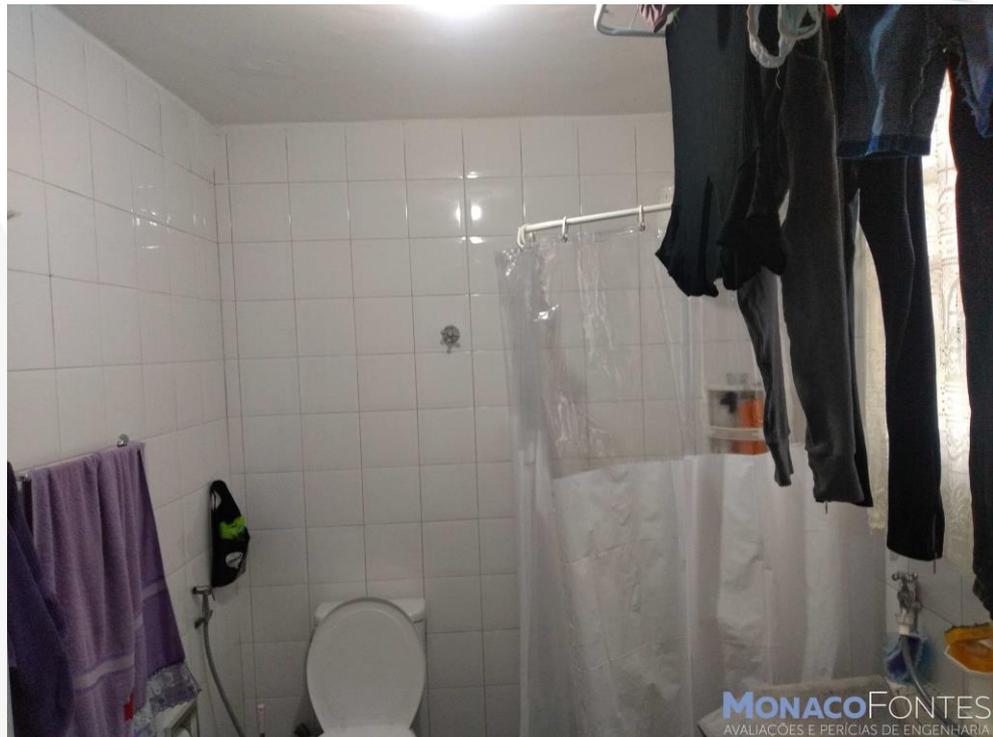
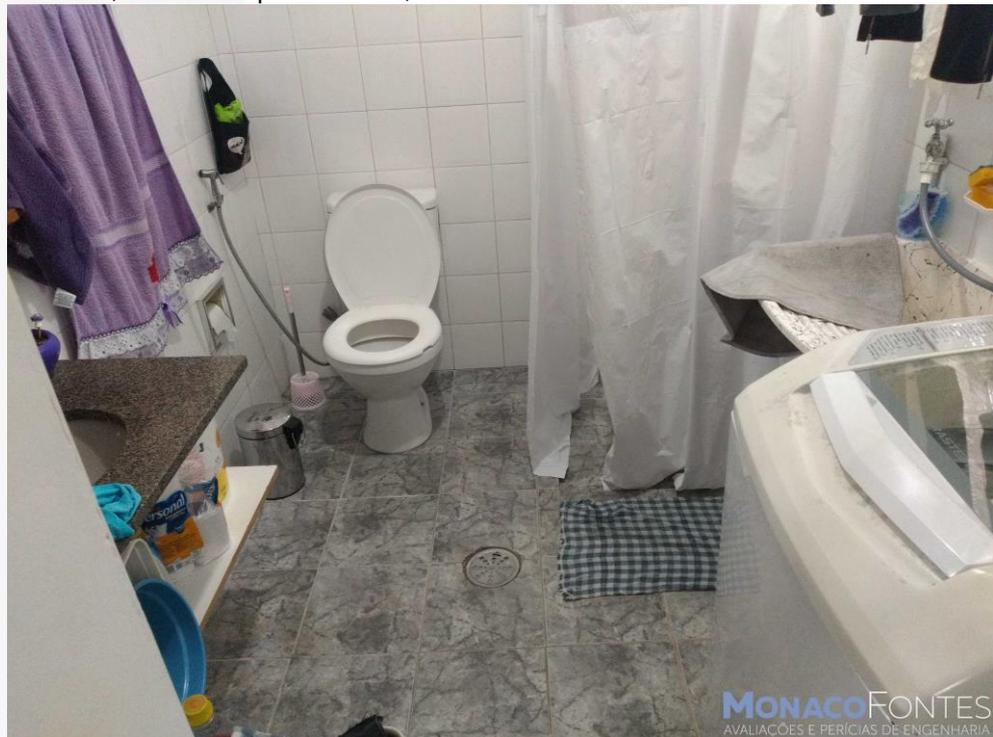
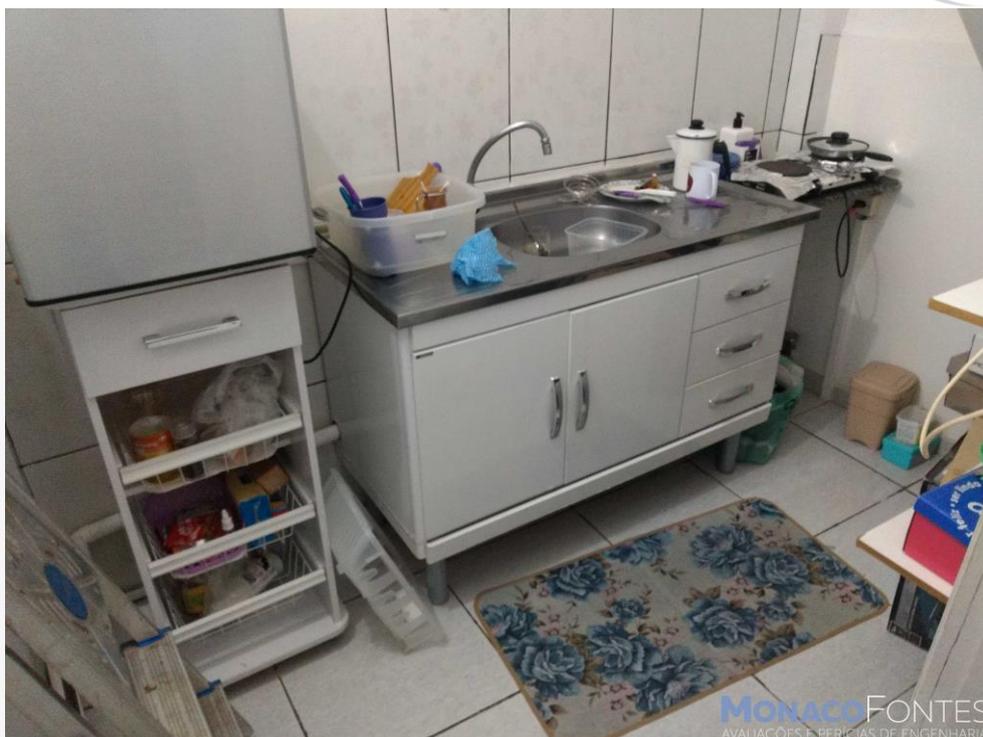
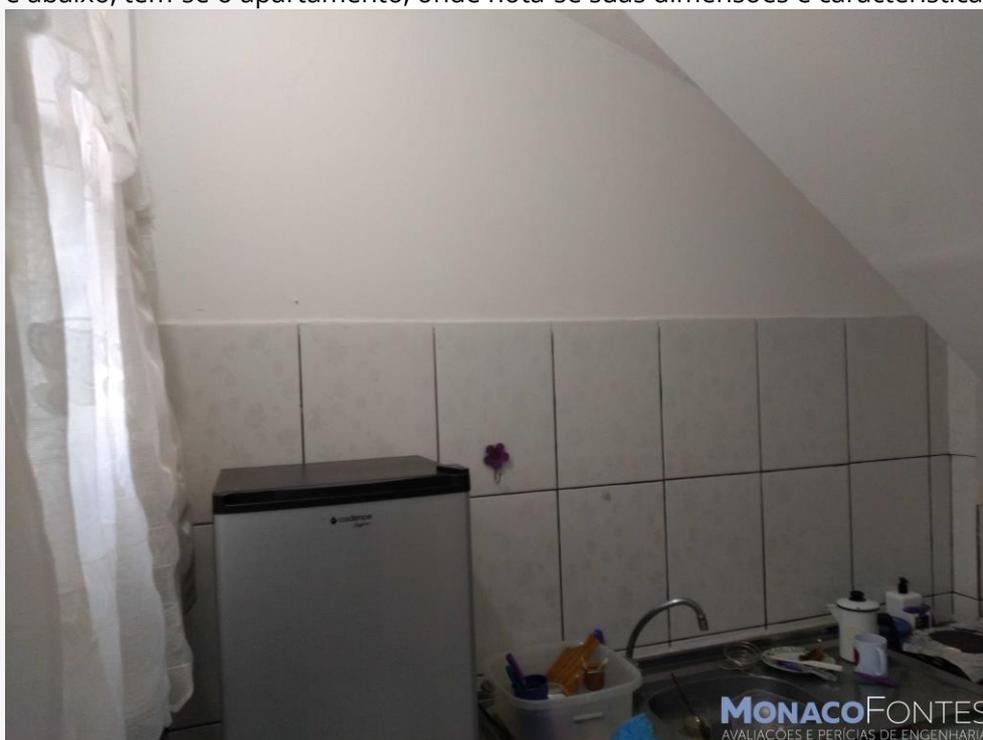
### **Apartamento 05**

O apartamento apresenta piso e paredes em revestimento cerâmico, paredes e tetos revestidos em massa fina pintada, porta em madeira e janela de alumínio e vidro com grades em ferro.

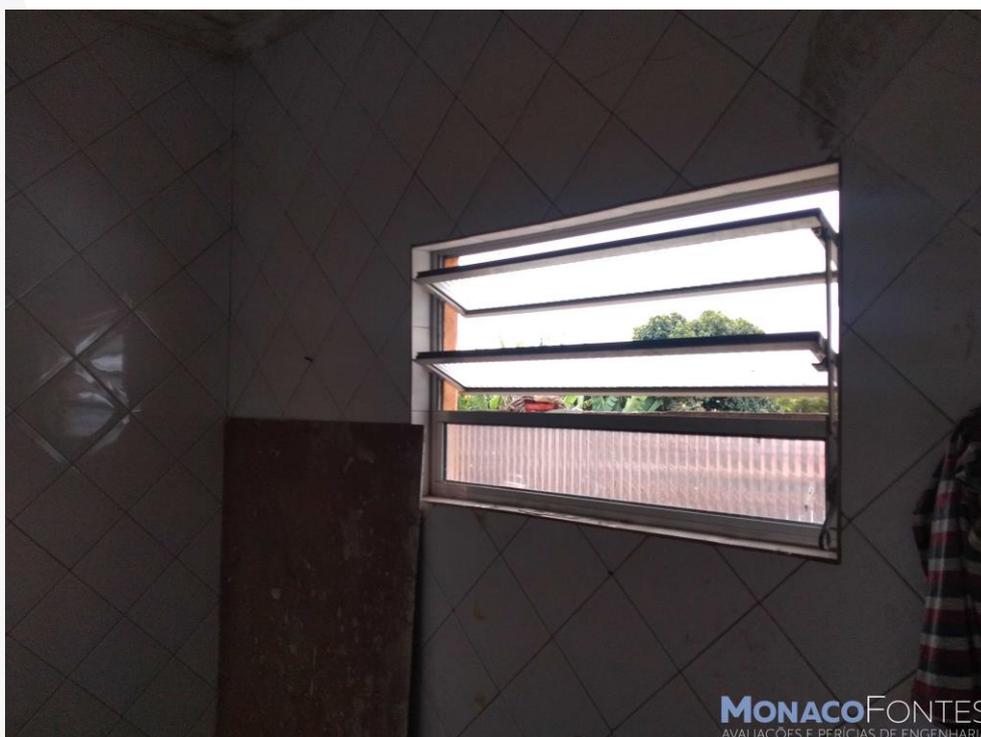
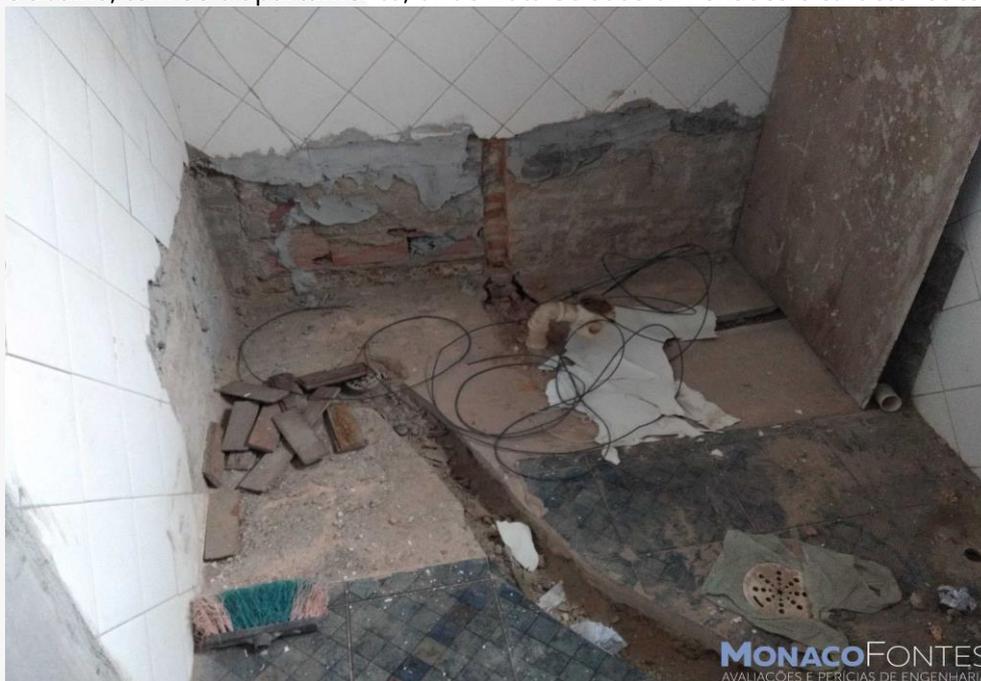
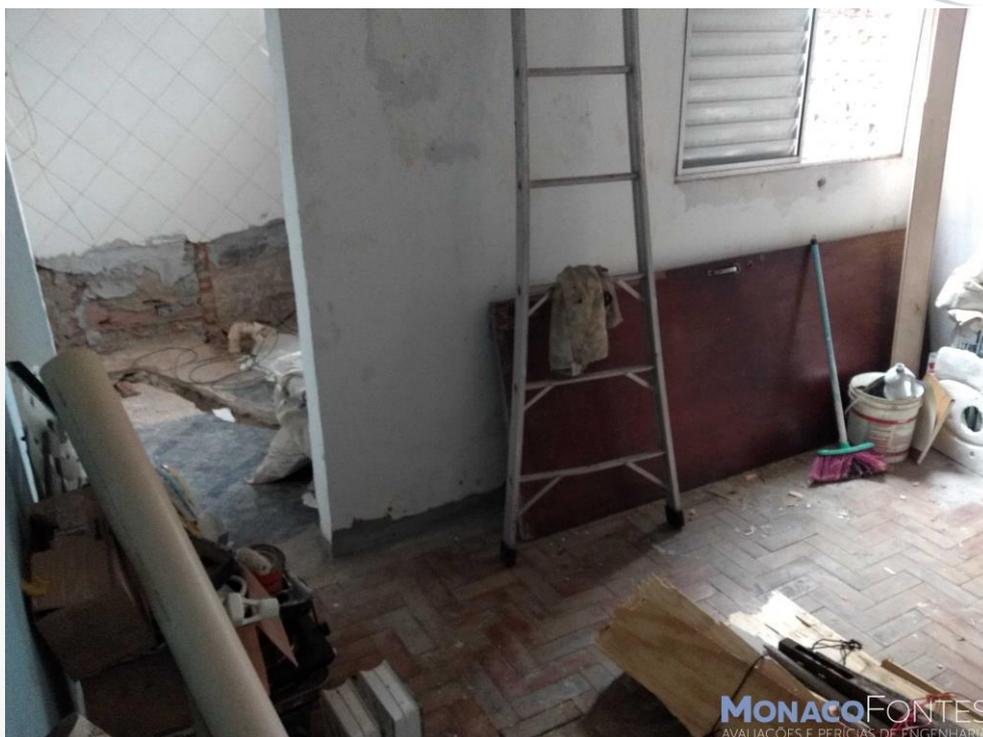
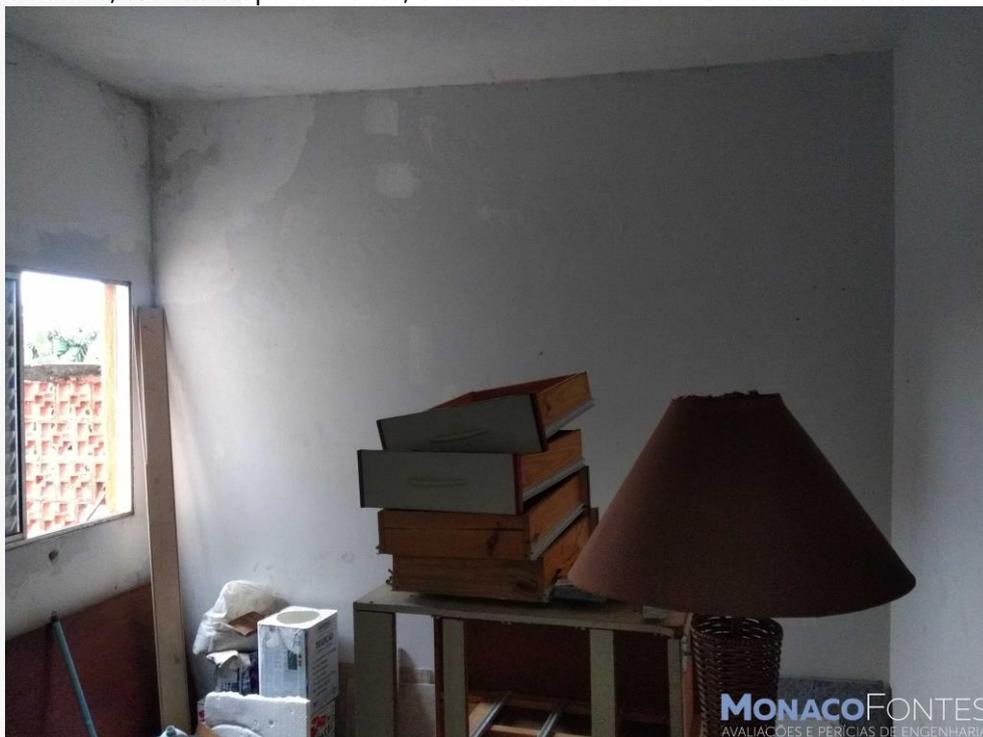
### **Apartamento 03**

Necessitando de Reparos Importantes

O apartamento apresenta piso de taco em madeira e concreto, teto em massa fina pintada e acabamento em gesso, paredes com tijolos aparentes em revestimento cerâmico, porta em madeira e janela de alumínio e vidro.
