**Perito :- Marcio Monaco Fontes**  
**Processo :- 1004959-23.2016.8.26.0006**  
**Autos :- Execução de Título Extrajudicial**  
**Requerente :- Maria de Fatima Ribeiro do Nascimento**  
**Requerido :- Edgar Peixoto Bahr**

# LAUDO PERICIAL DE AVALIAÇÃO

O objetivo do presente Laudo Pericial é determinar o valor de mercado para o imóvel constituído por Capital Terreno e Capital Benfeitoria, situado à Rua Padre Benedito de Camargo, Nº 369/371 – Penha de França – SP, matriculado sob o Nº 124.609, junto ao 12º Oficial de Registro de Imóveis da Comarca da Capital.

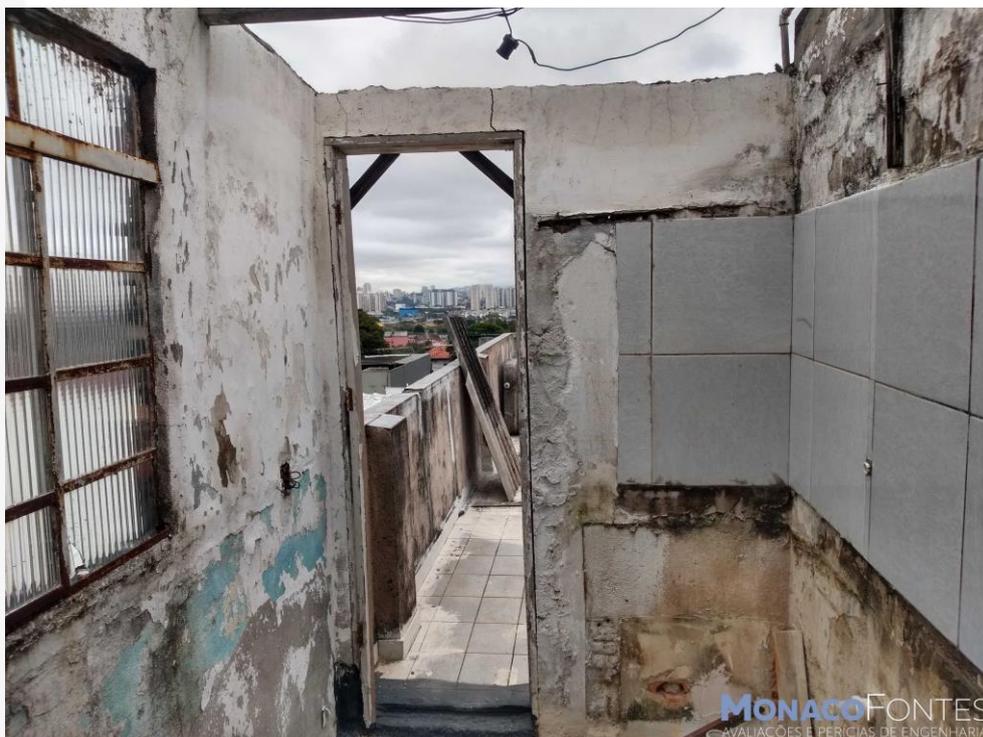
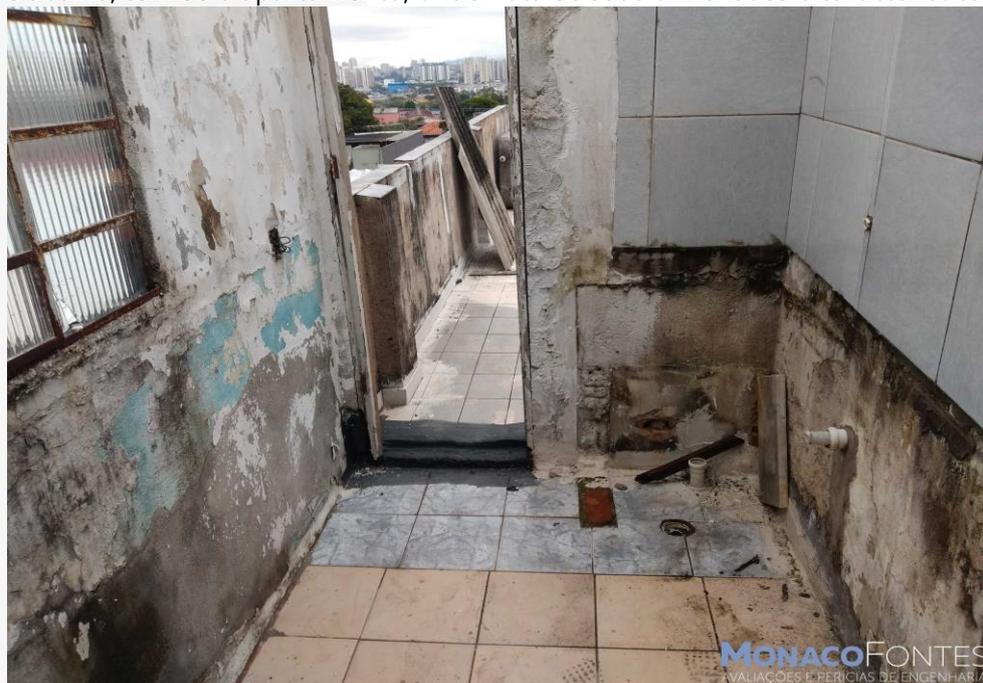
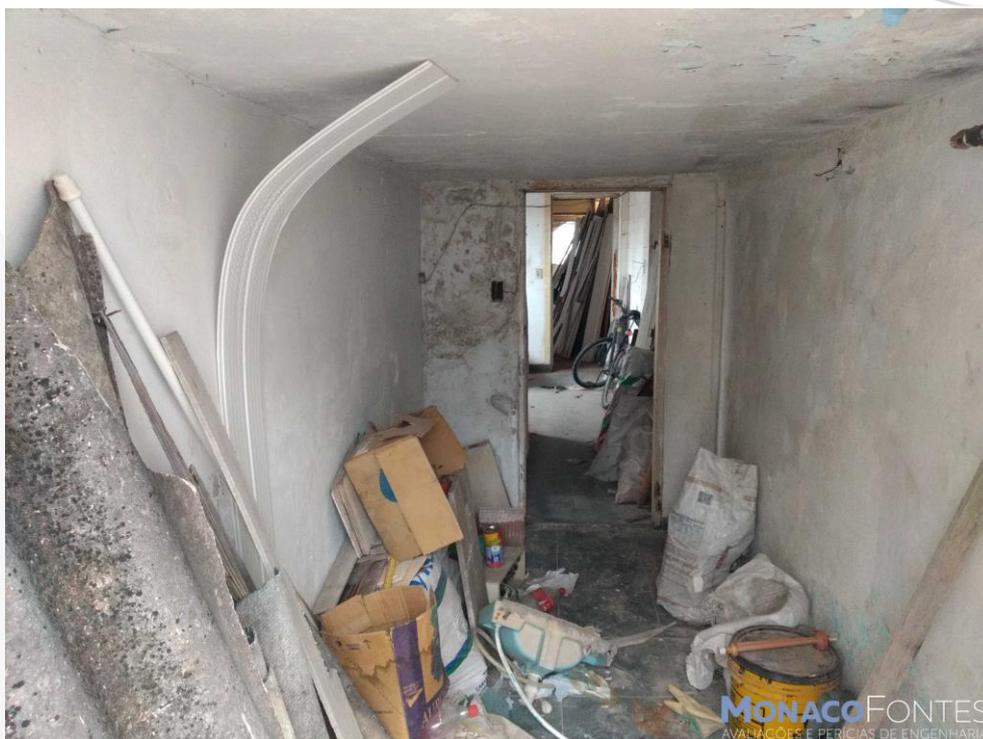
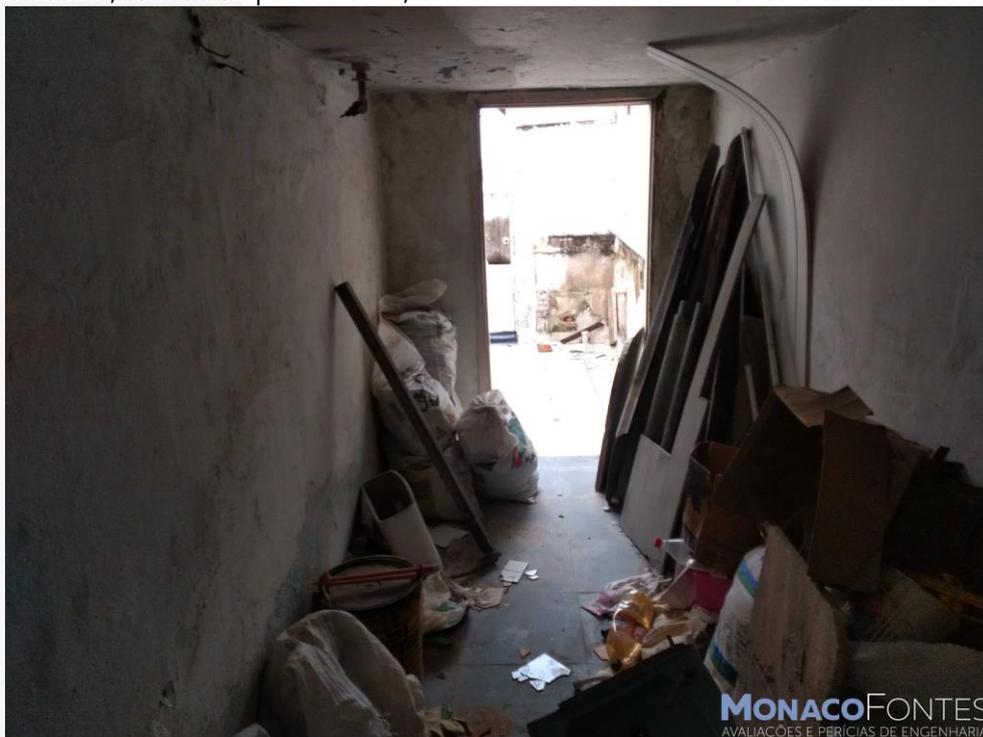
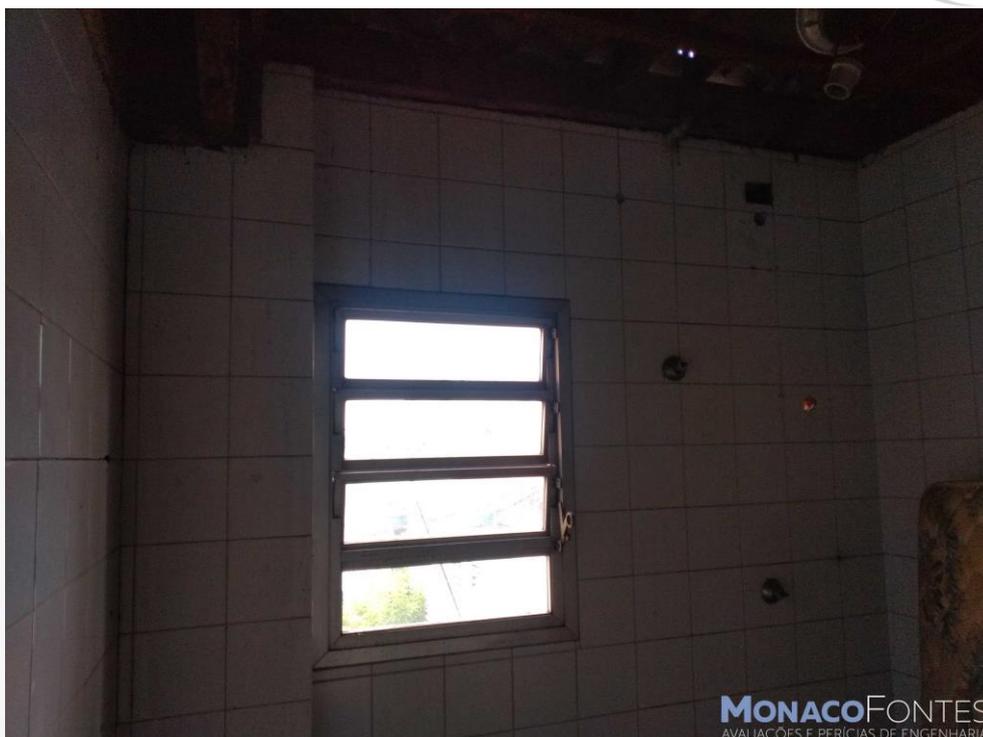
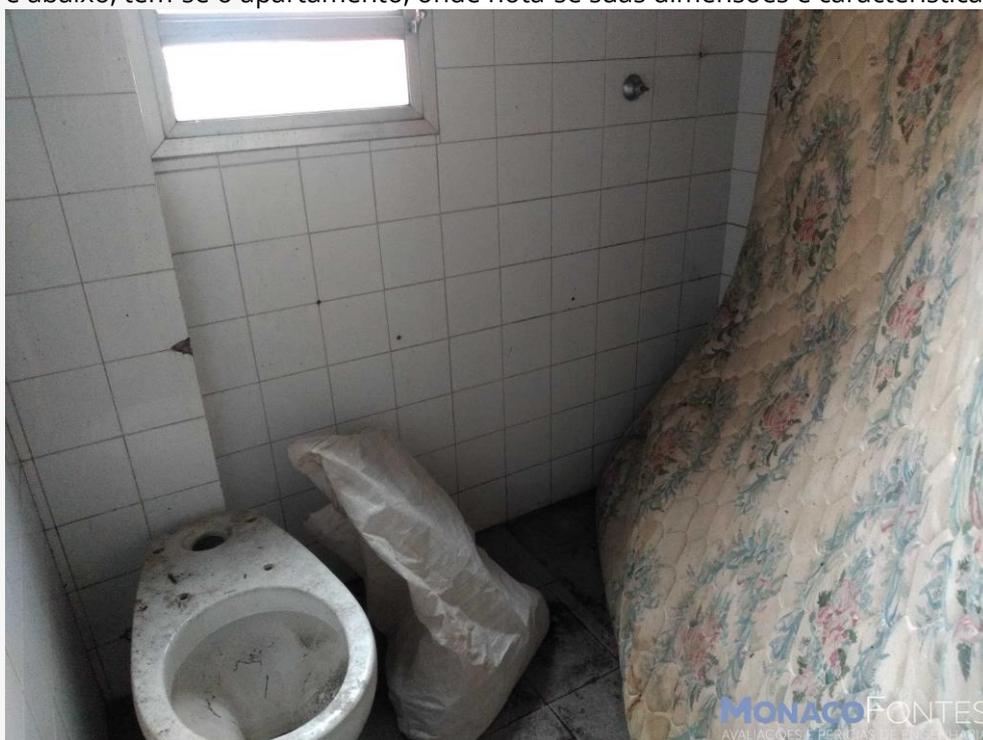
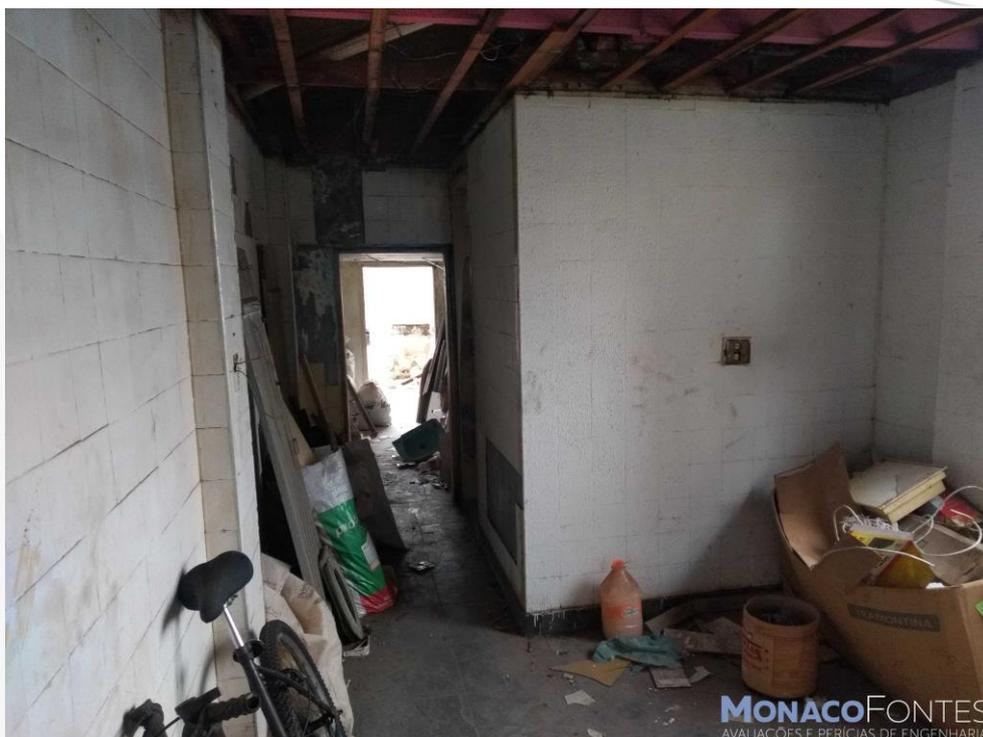
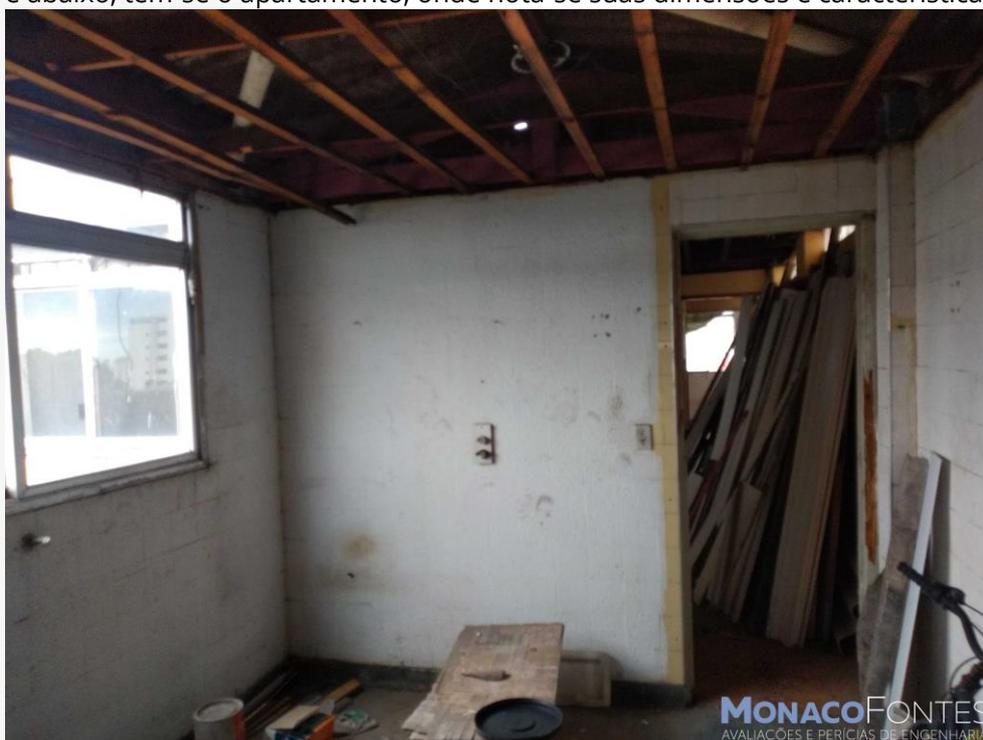
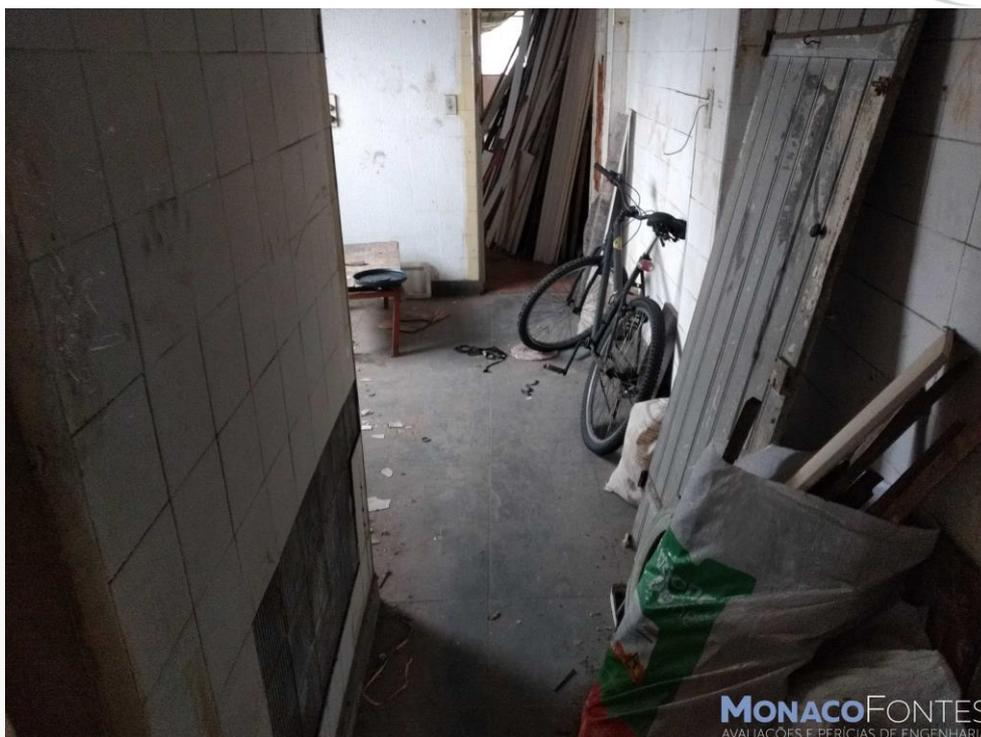
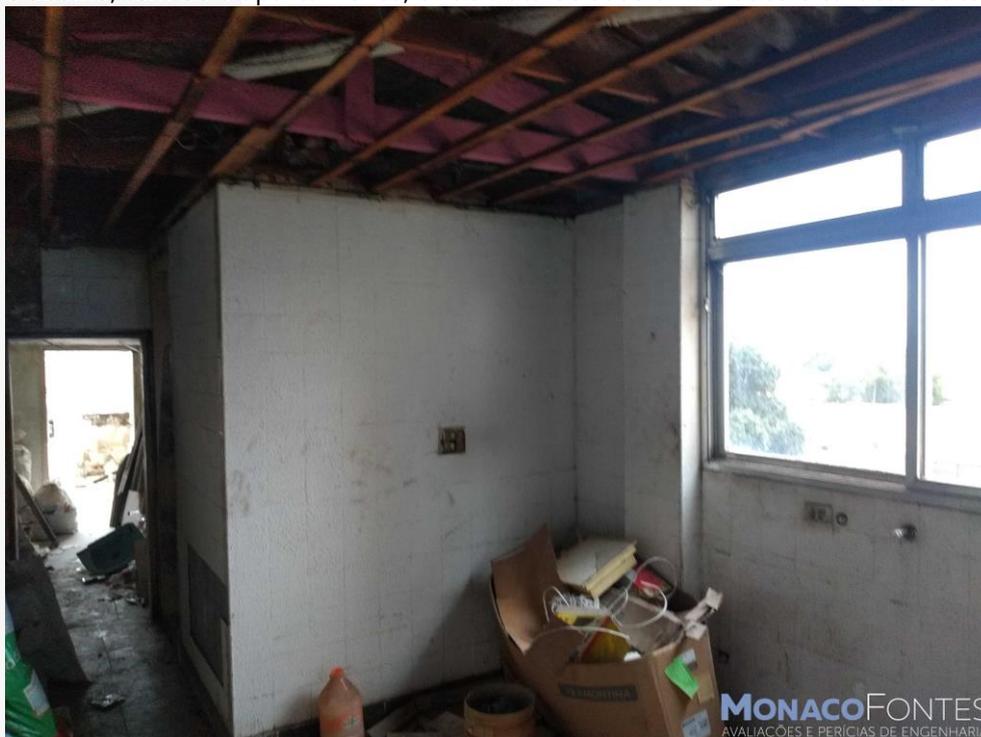
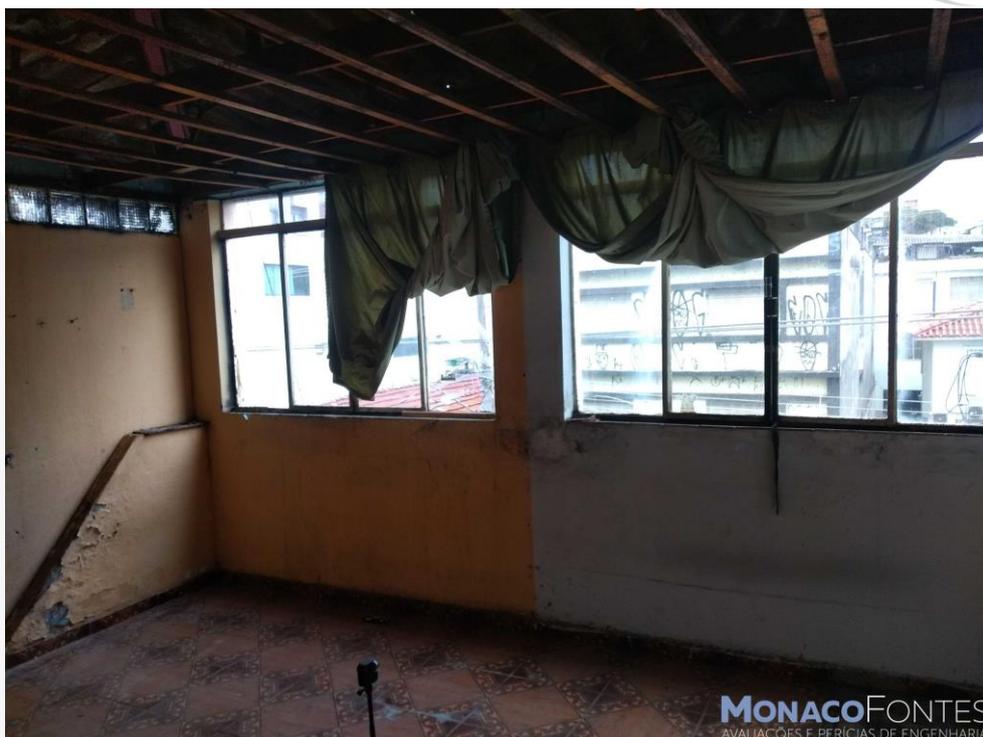
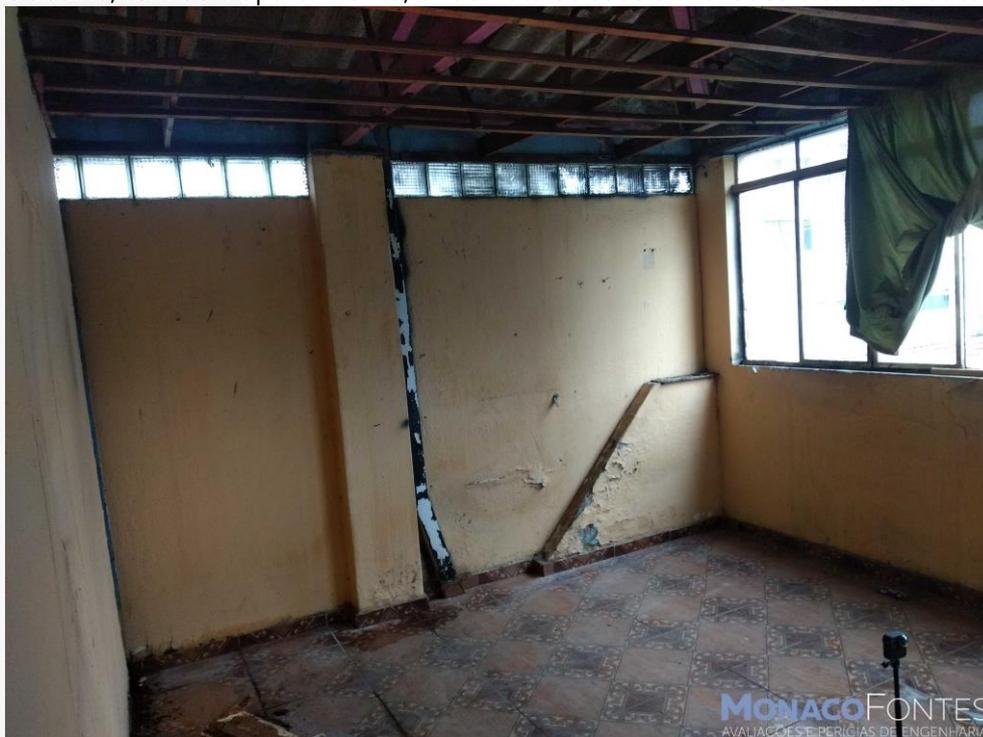
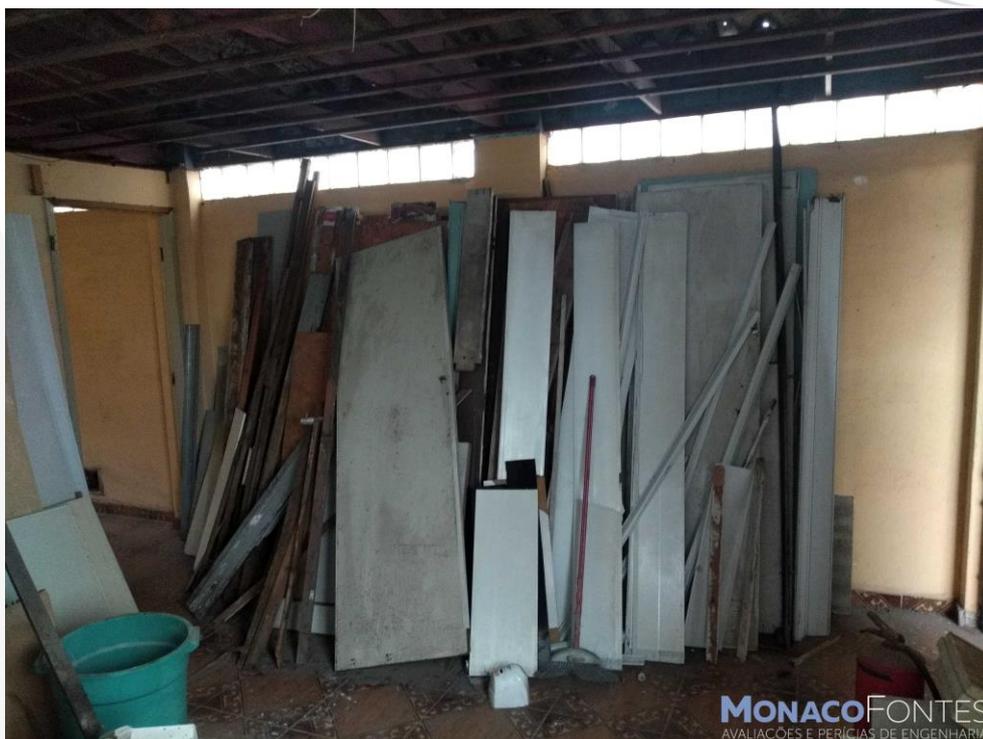
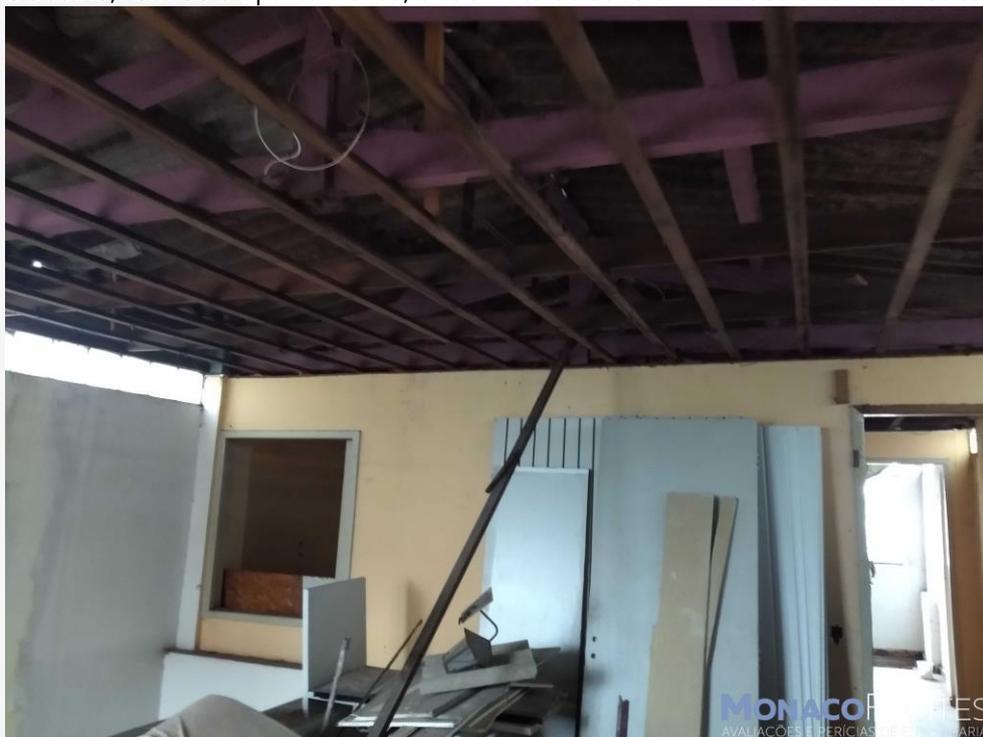
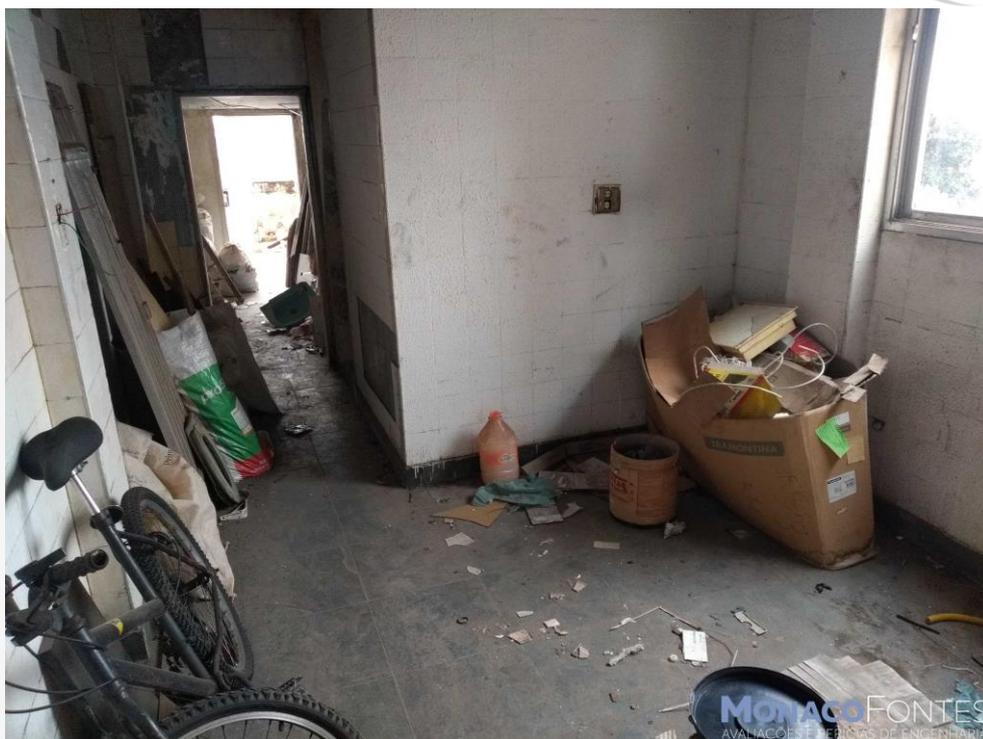
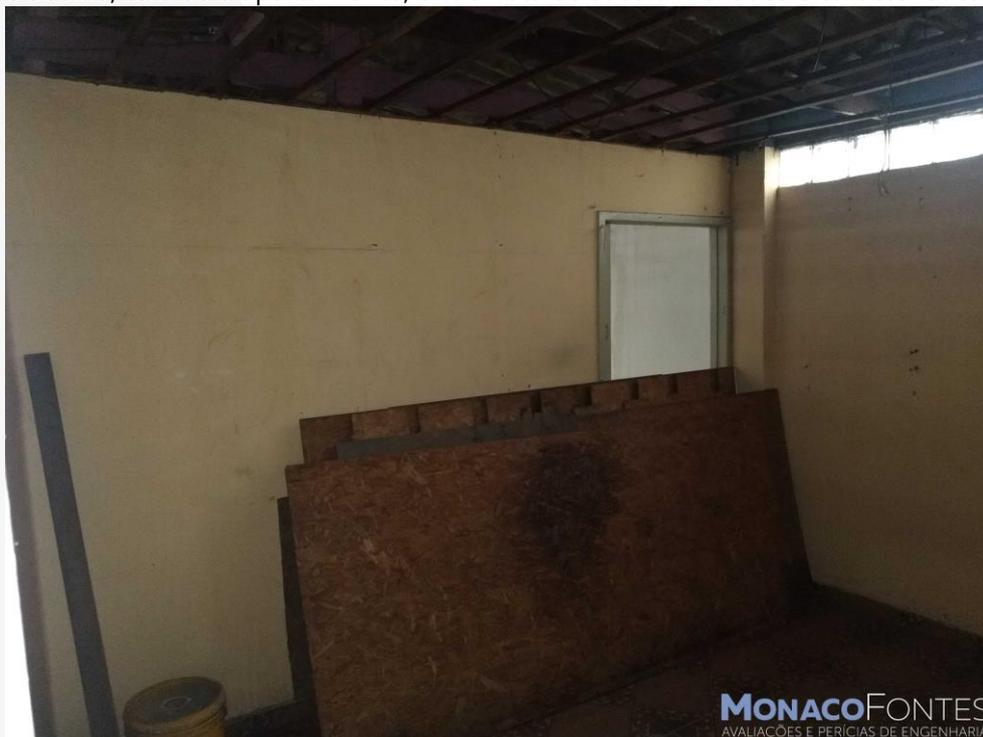
### **Apartamento 04**

Necessitando De Reparos Importantes A Edificação Sem Valor

O apartamento apresenta piso e paredes em revestimento cerâmico, massa fina pintada e sobre reboco, parte do telhado sem cobertura, porta em madeira e janelas em alumínio, ferro e vidro.

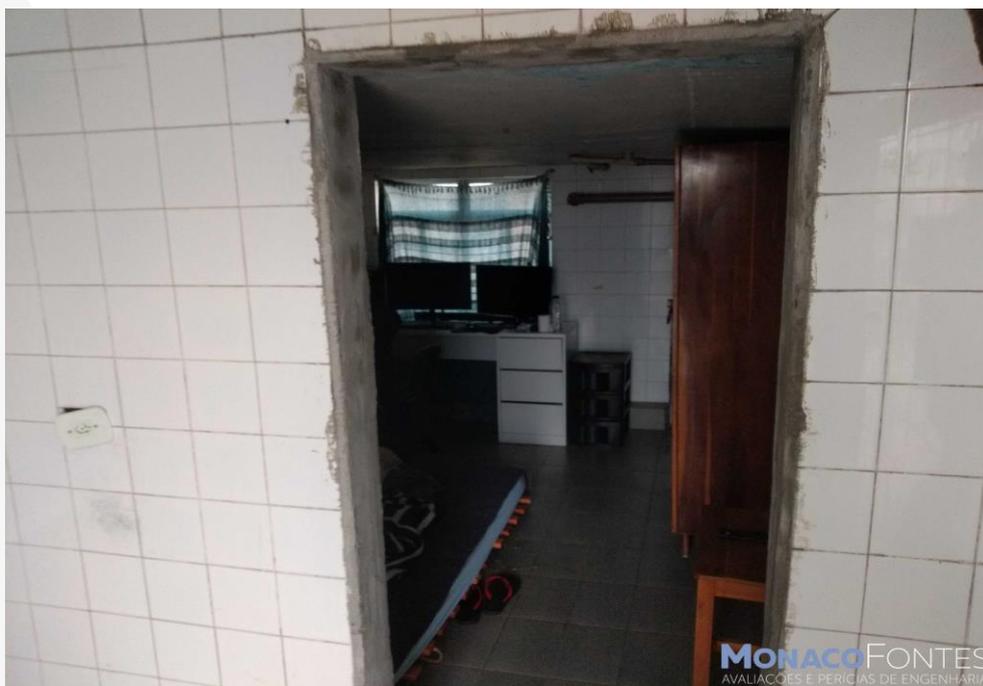
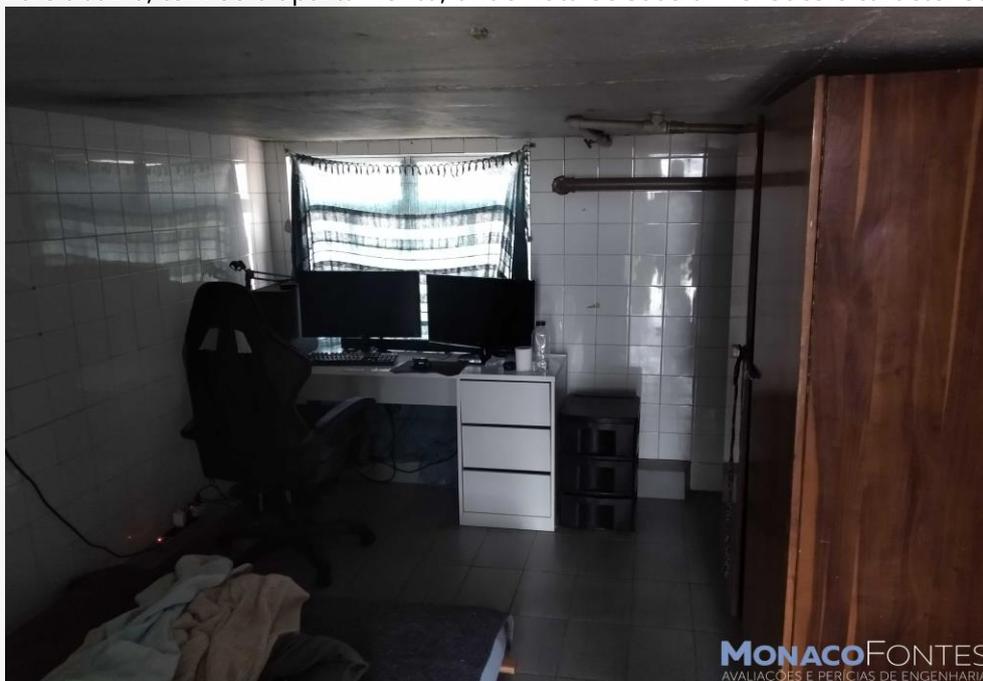
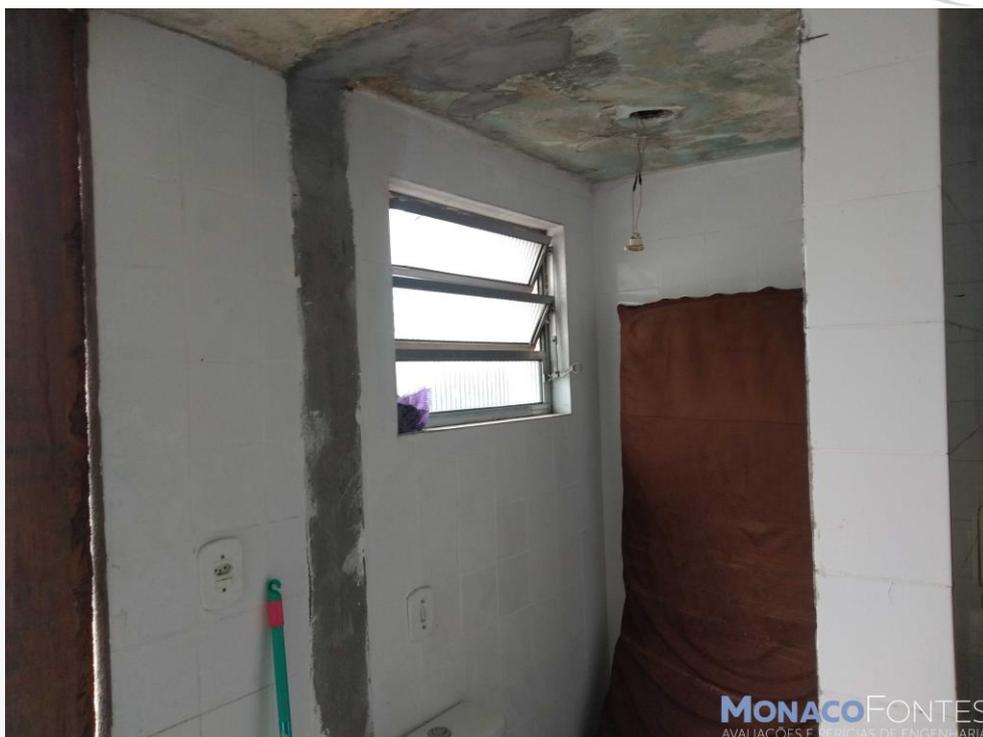
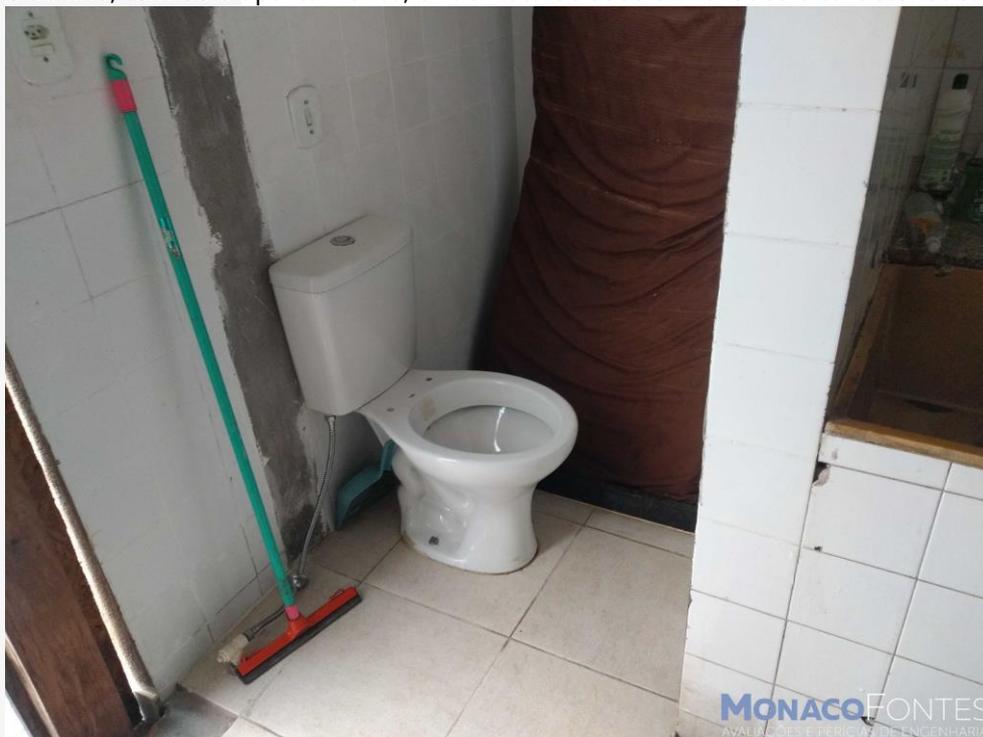
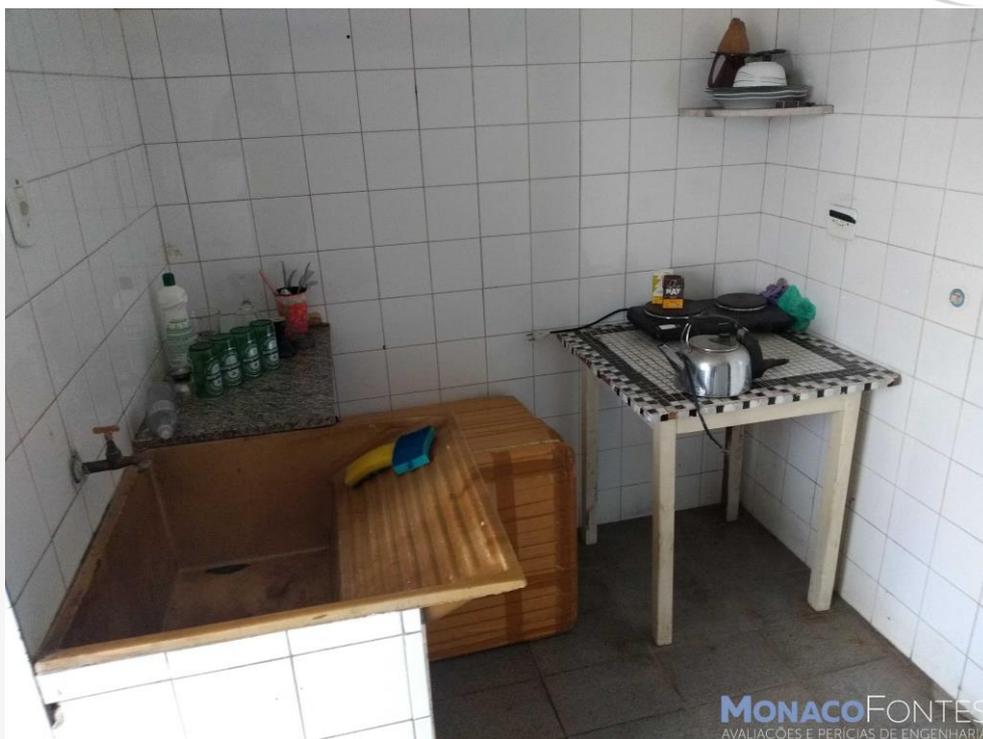
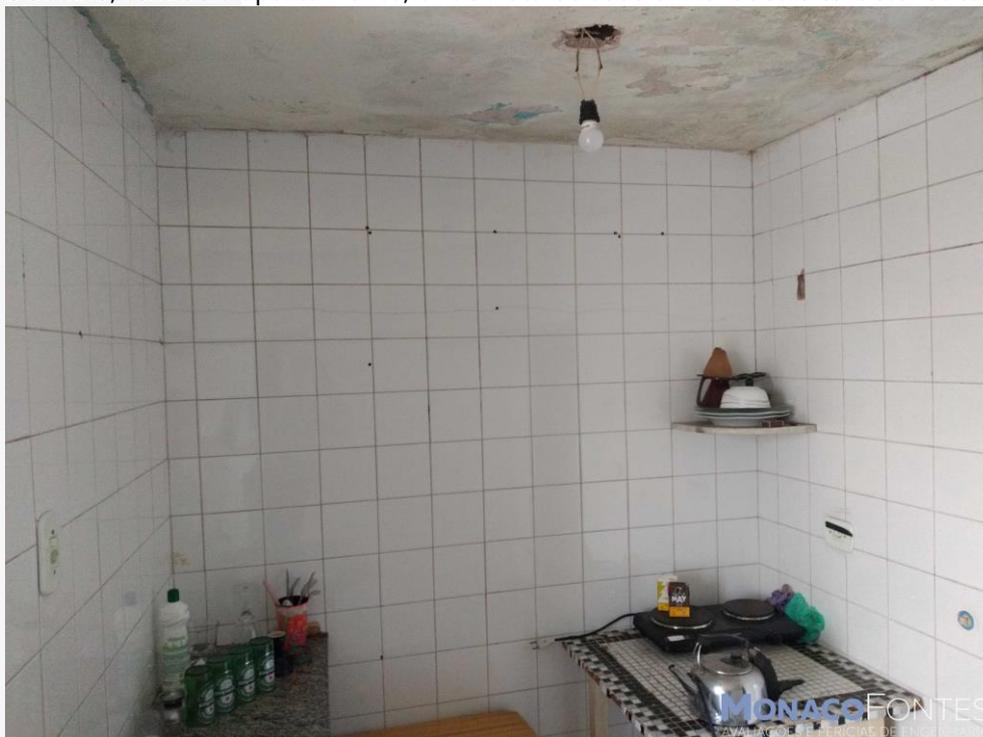
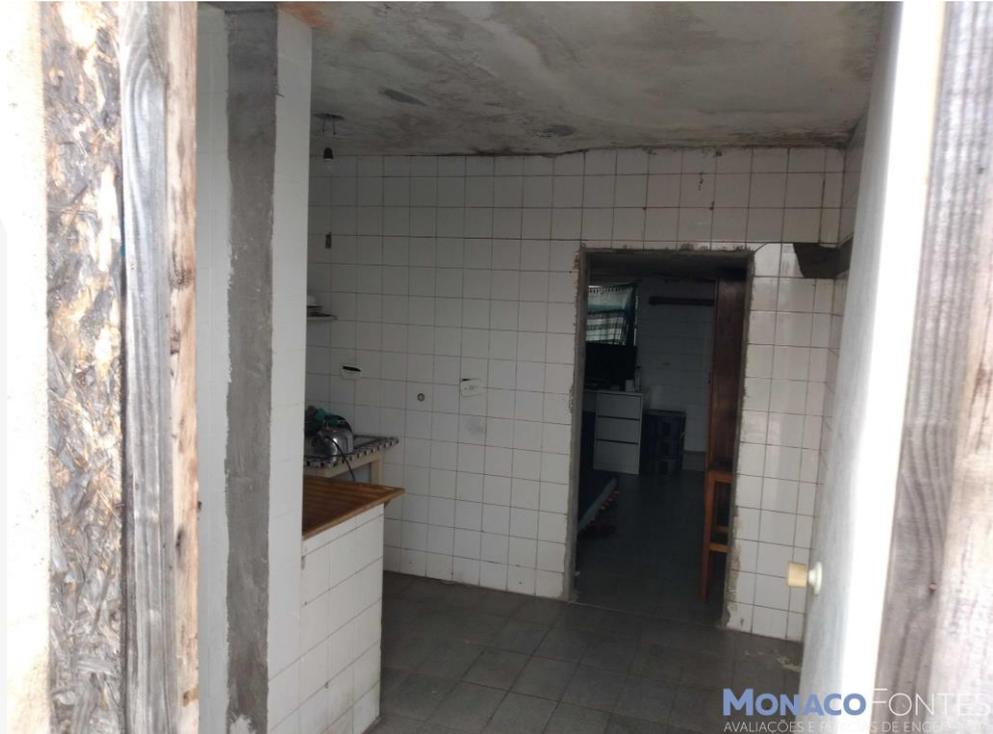
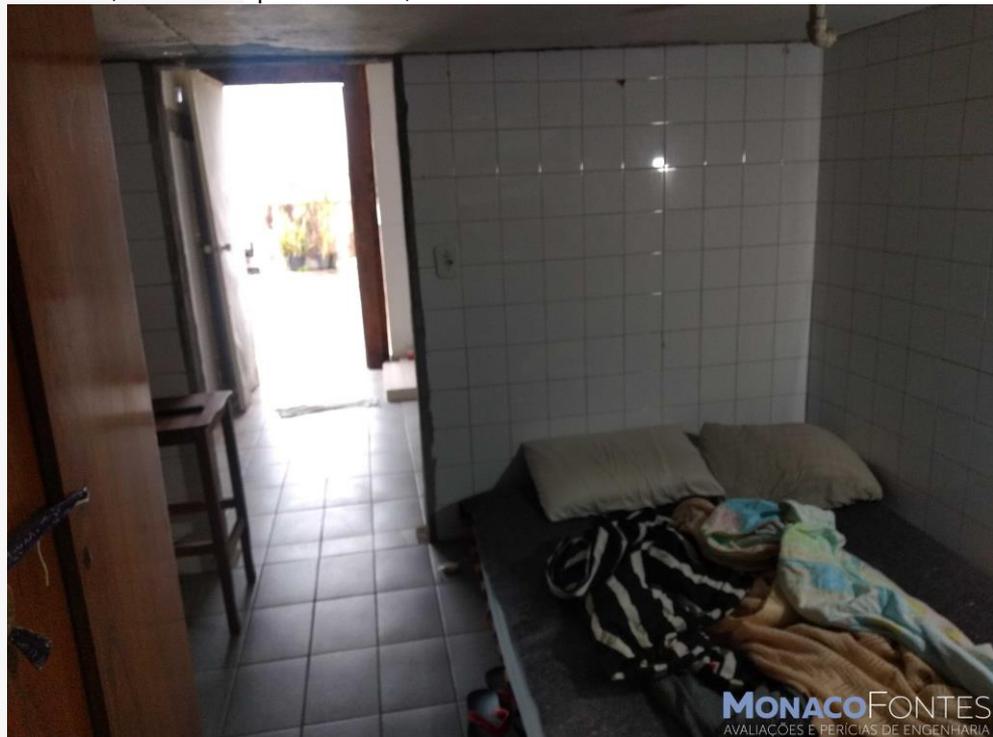
### **Apartamento 06**

Necessitando de Reparos Importantes

O apartamento apresenta piso e paredes em revestimento cerâmico, teto revestido em massa fina pintada e reboco aparente, porta em madeira e janelas em alumínio e vidro.
