Processo n.º: **0009348-76.2011.8.26.0157**  
Classe: **CUMPRIMENTO DE SENTENÇA**  
Exequente: **MINISTÉRIO PÚBLICO DO ESTADO DE SÃO PAULO**  
Executado: **ALCIDES FELICIANO DE OLIVEIRA**  
Executado: **ADÉLIA CUQUI PEREIRA**  
Executado: **ESPÓLIO DE NILTON BARROS CAVALCANTE**

## **LAUDO PERICIAL DE AVALIAÇÃO**

O objetivo do trabalho é determinar o **VALOR DE MERCADO** de dois imóveis:

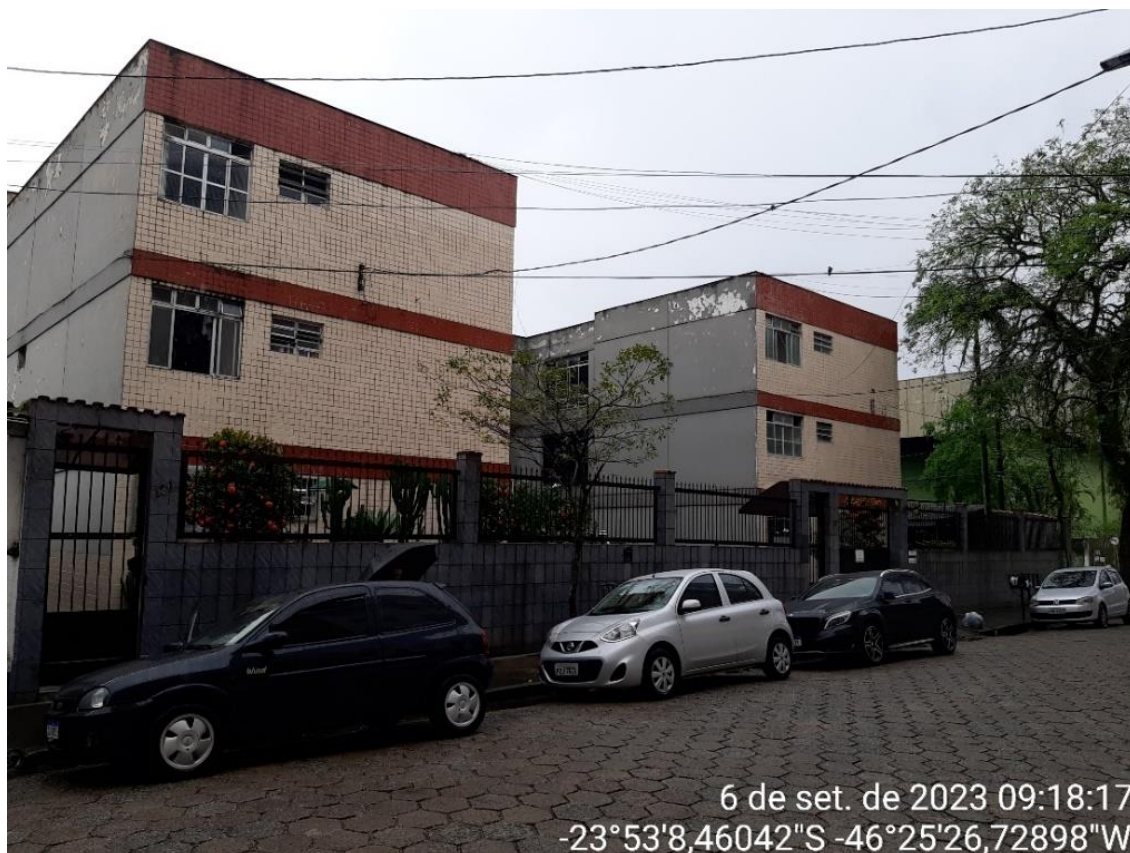
Fachada do condomínio.

Constatou-se na vistoria que o edifício não apresenta avarias e manifestações patológicas aparentes, sendo que os elementos estruturais do edifício (lajes, vigas e pilares) se encontram aparentemente em boas condições de habitabilidade bem como dos imóveis no entorno do edifício.

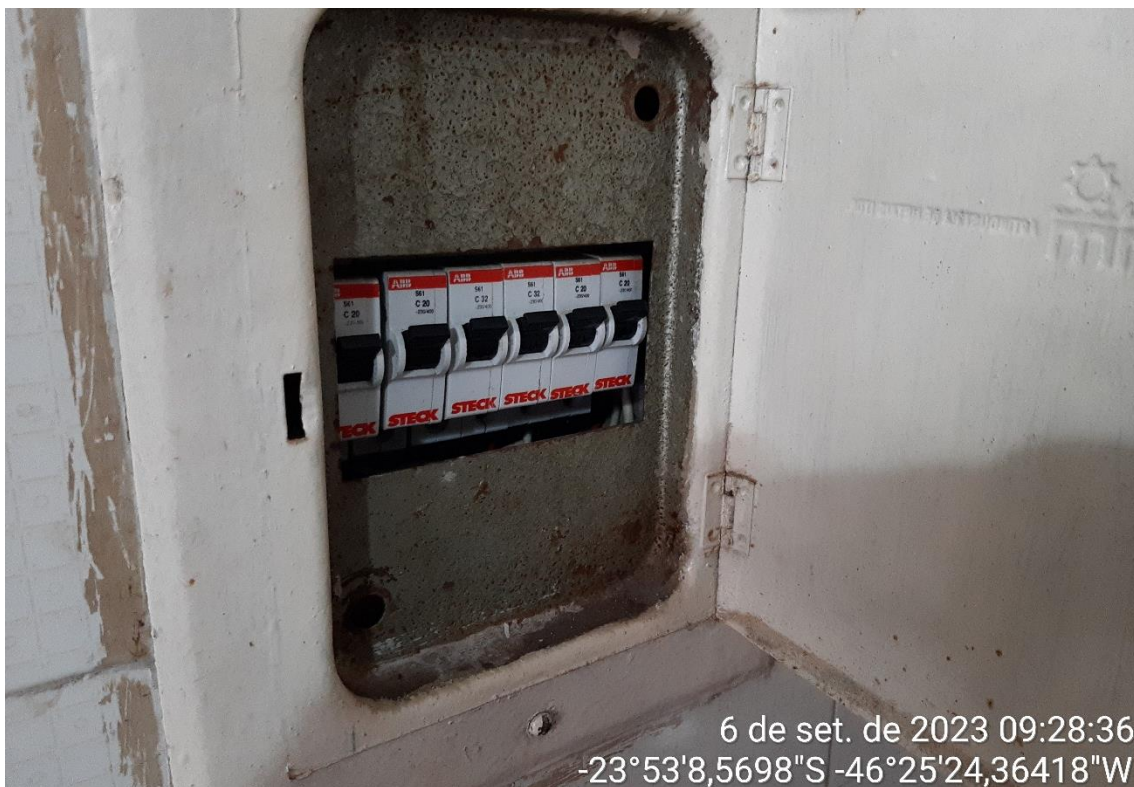
Quadro de distribuição.

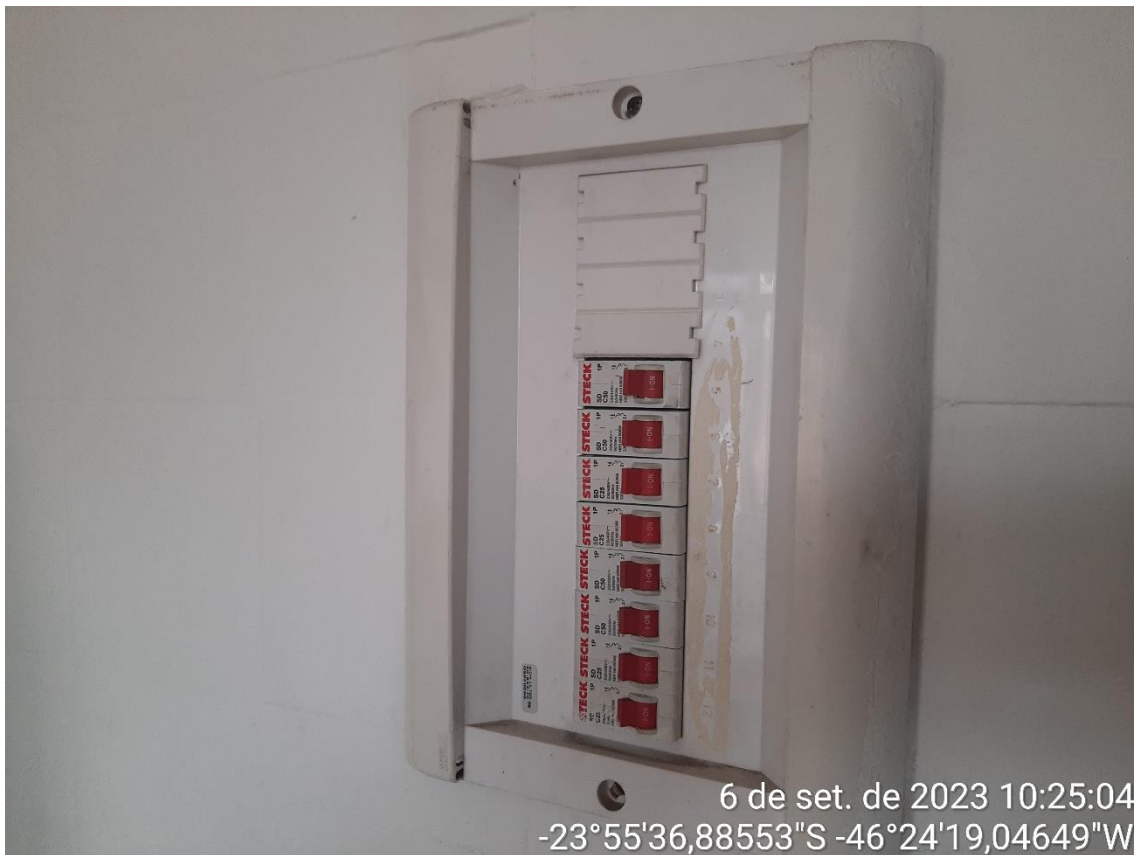
Quadro de distribuição.

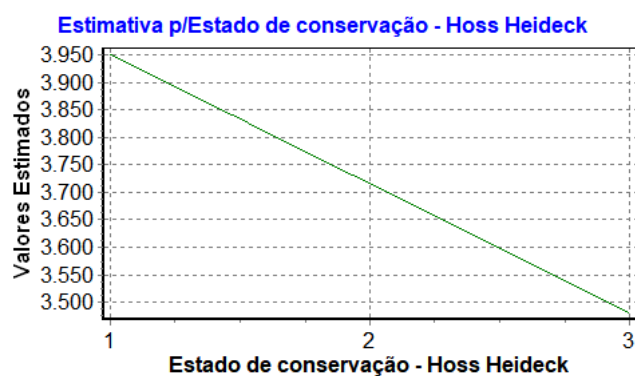
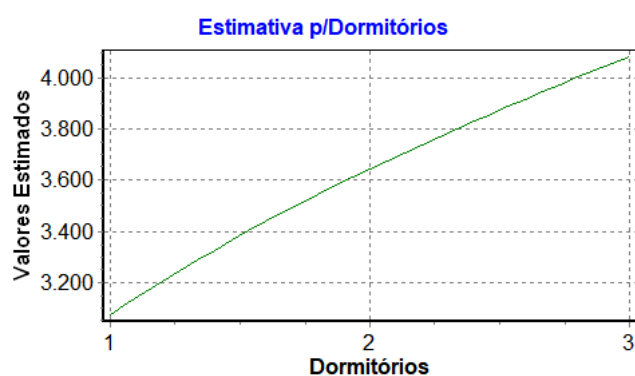
**GRÁFICOS DE ELASTICIDADE DA FUNÇÃO NO PONTO MÉDIO:**
