## 1.- PRELIMINARES

O presente laudo objetiva a determinação do valor de mercado do imóvel situado na Rua Santelmo nº 76, no bairro do Jardim Luzitânia matriculado sob nº 179.810 perante o 14º Cartório de Registro de Imóveis de São Paulo e penhorado às fls. 441 dos autos.

A avaliação do imóvel será executada de acordo com norma técnica da ABNT - NBR 14.653-2 - Avaliação de Bens - Parte 2: Imóveis Urbanos.

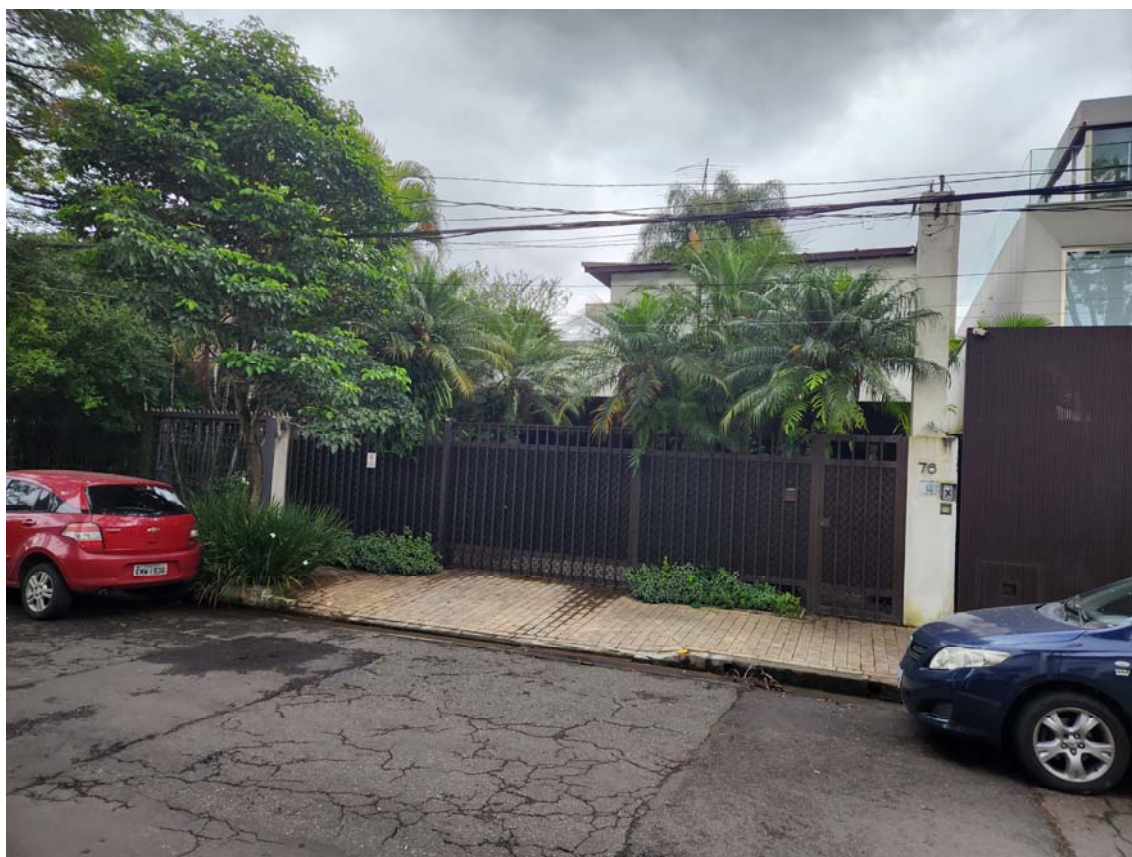
FOTO 3: FRENTA DO IMÓVEL.

Sobre o terreno em questão encontra-se erigida 1(uma) edificação 2(dois) pavimentos, destinadas ao uso residencial, apresentando fachada revestida em pintura látex sobre massa corrida; piso de cerâmica; cobertura em telha; fechamento lateral em muros de alvenaria.

A edificação apresenta área construída total de 397,00m².

O estado de conservação da edificação se enquadra no item “c) regular”, segundo a graduação que consta do quadro A do item 5.9 do referido estudo.

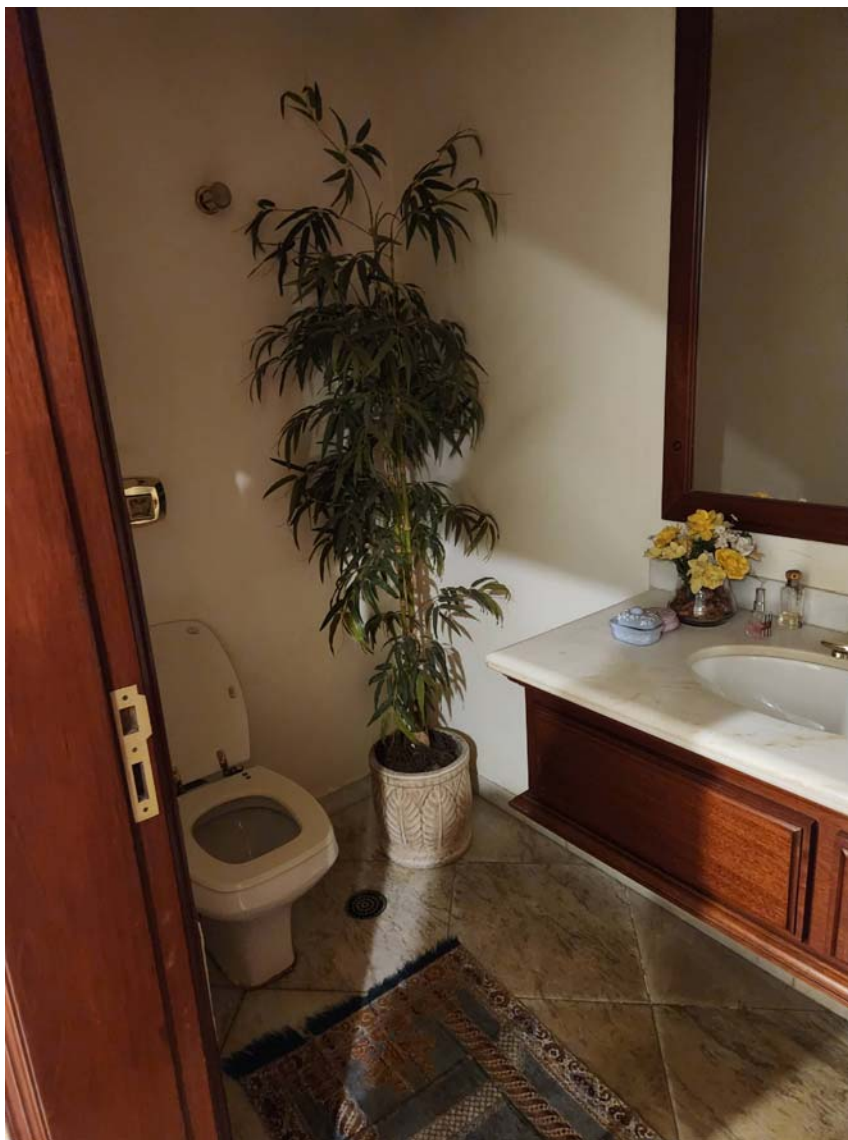
FOTO 5: LAVABO.

LAVABO: Piso de mármore; paredes revestidas em pintura óleo sobre massa corrida; forro de laje; vaso sanitário e lavatório em louça com tampo de mármore.

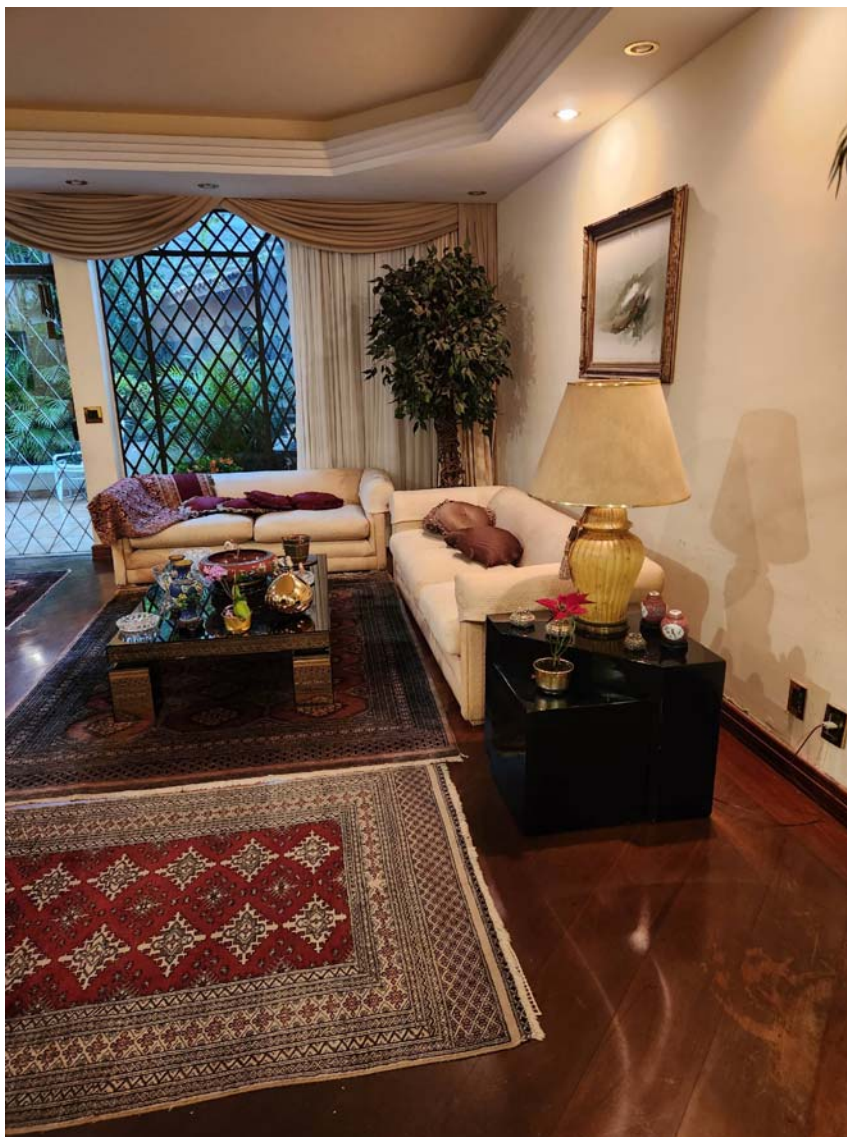
FOTO 6: SALA DE ESTAR.

SALA ESTAR: Piso de tabua corrida pintura látex sobre massa corrida; forro de laje; esquadria de ferro com vidro liso.

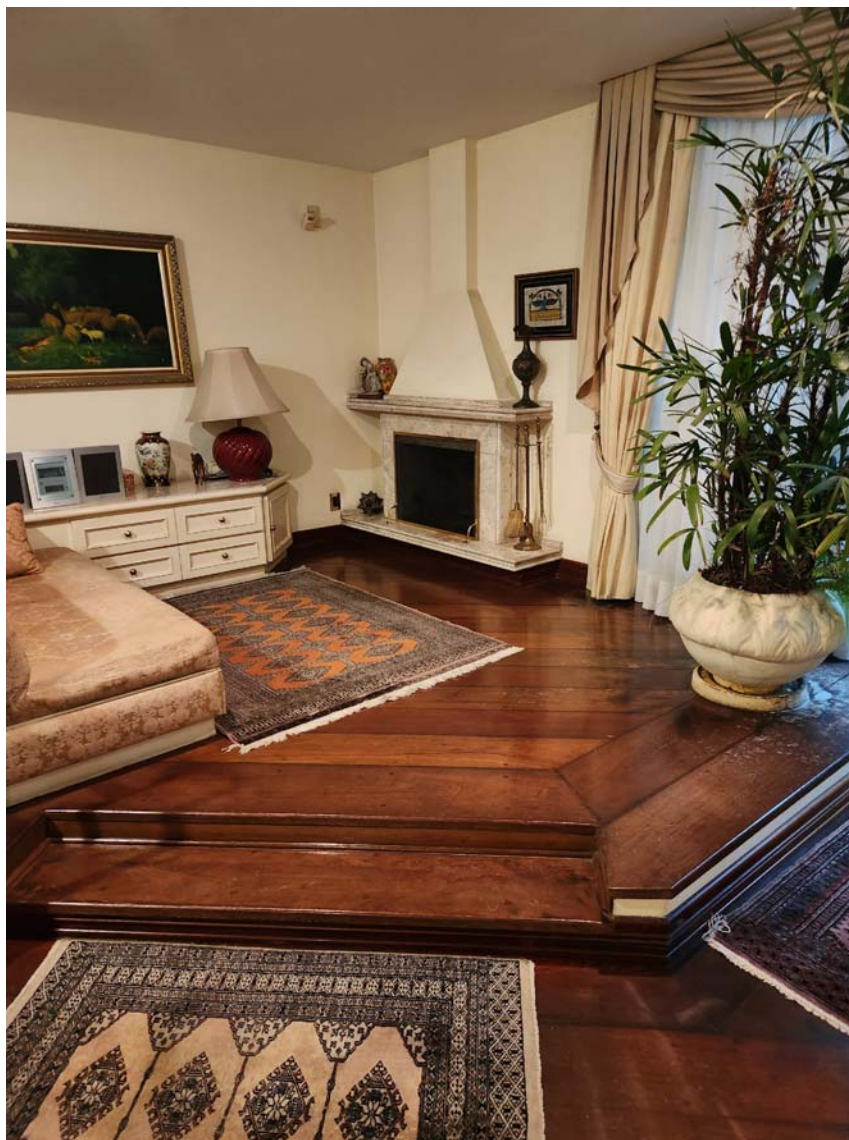
FOTO 7: SALA DE LAREIRA.

SALA DE LAREIRA: Piso de tabua corrida pintura látex sobre massa corrida; forro de laje; esquadria de ferro com vidro liso.

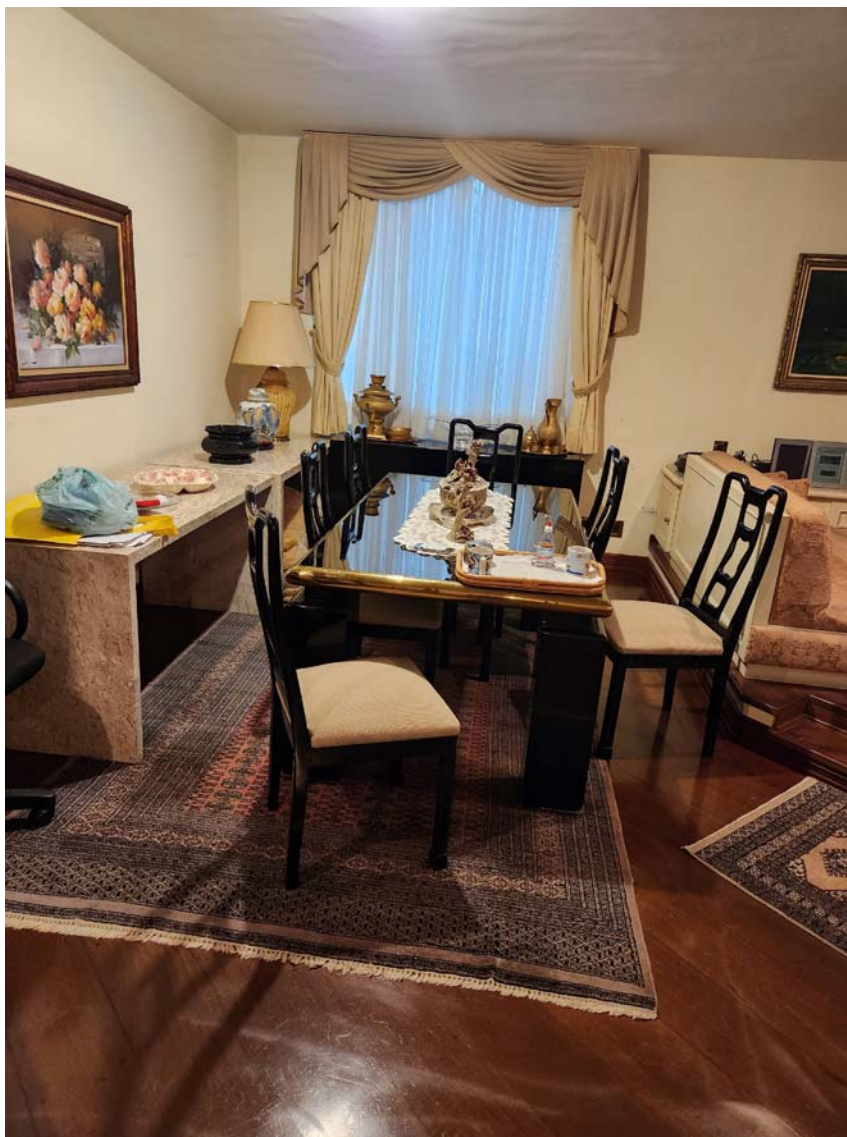
FOTO 8: SALA DE JANTAR.

SALA DE JANTAR: Piso de tabua corrida; pintura látex sobre massa corrida; forro de laje; esquadria de ferro com vidro liso.

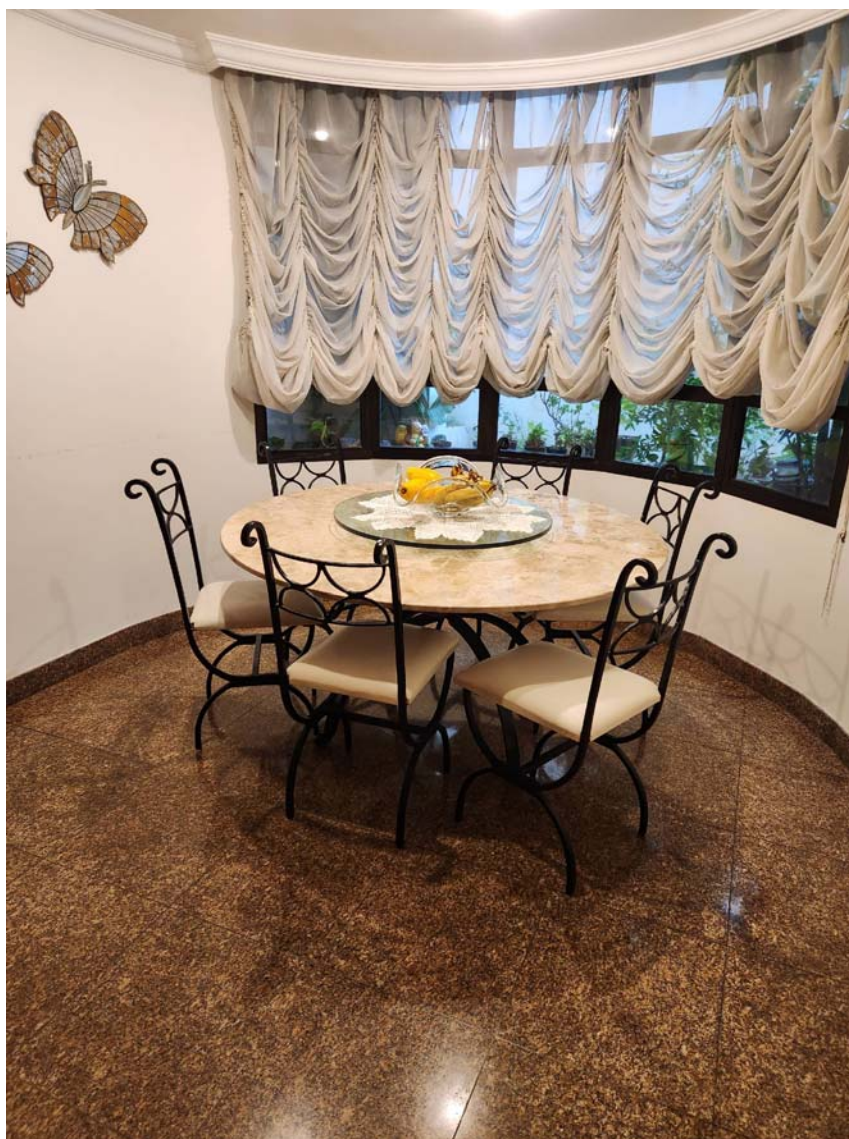
FOTO 9: SALA DE ALMOÇO.

SALA DE ALMOÇO: Piso de granito; paredes revestidas com pintura látex sobre massa corrida; forro de gesso; esquadria de alumínio com vidro liso.

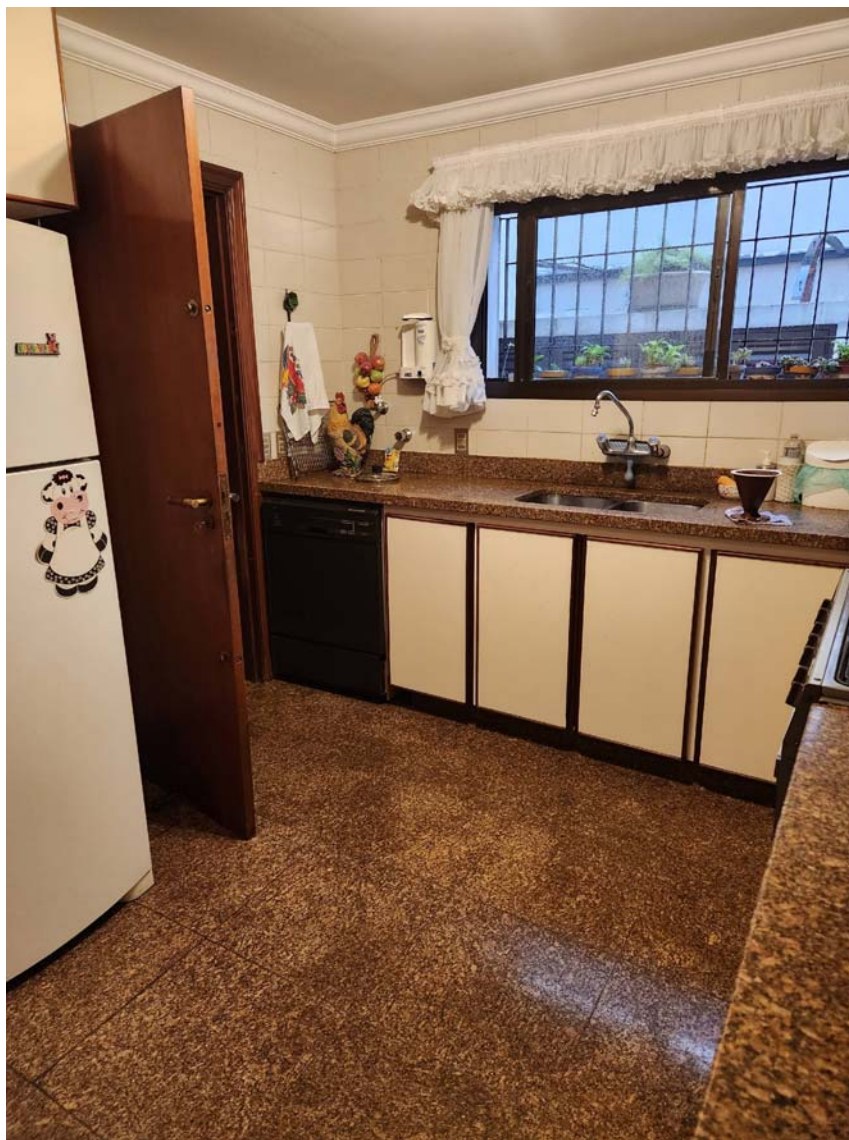
FOTO 10: COZINHA.

COZINHA: Piso de granito; paredes revestidas de azulejos liso; forro de laje; pia de inox com tampo de granito; esquadria de alumínio com vidro liso.

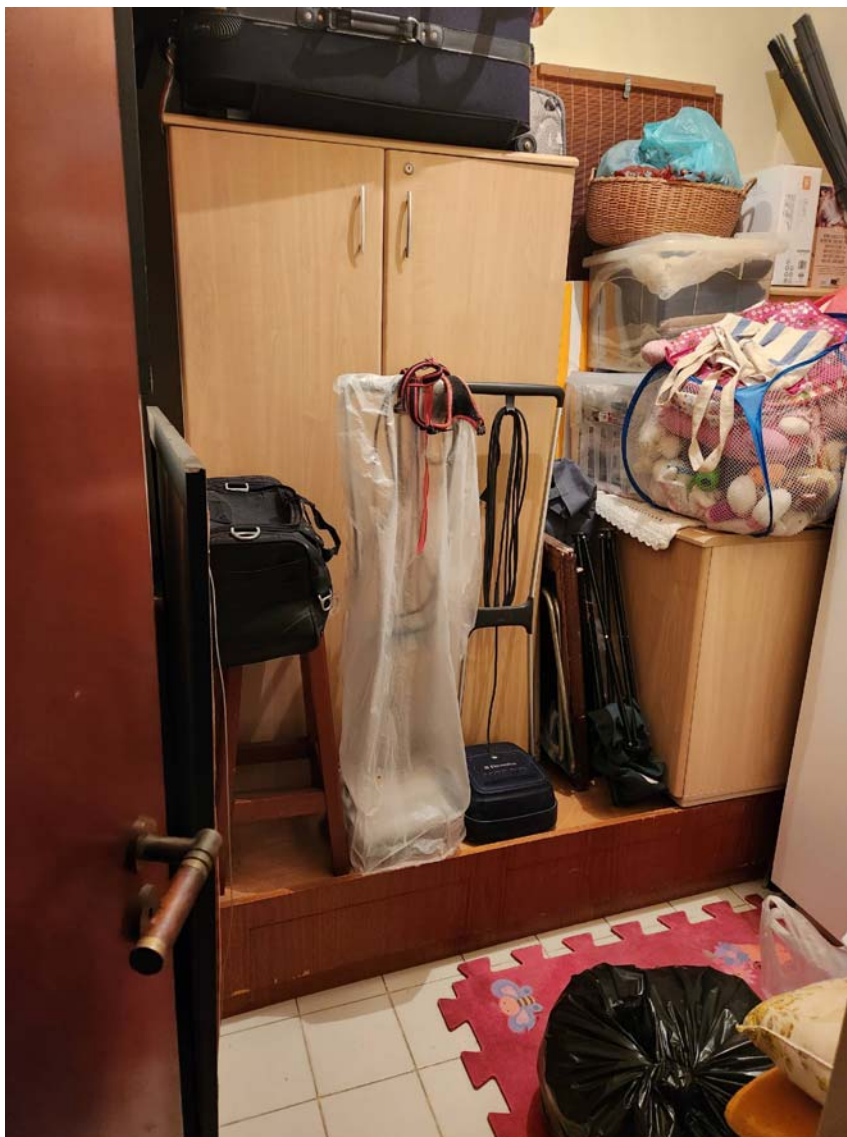
FOTO 11: QUARTO DA EMPREGADA.

QUARTO DA EMPREGADA: Piso cerâmico; paredes revestidas com pintura látex sobre massa corrida.

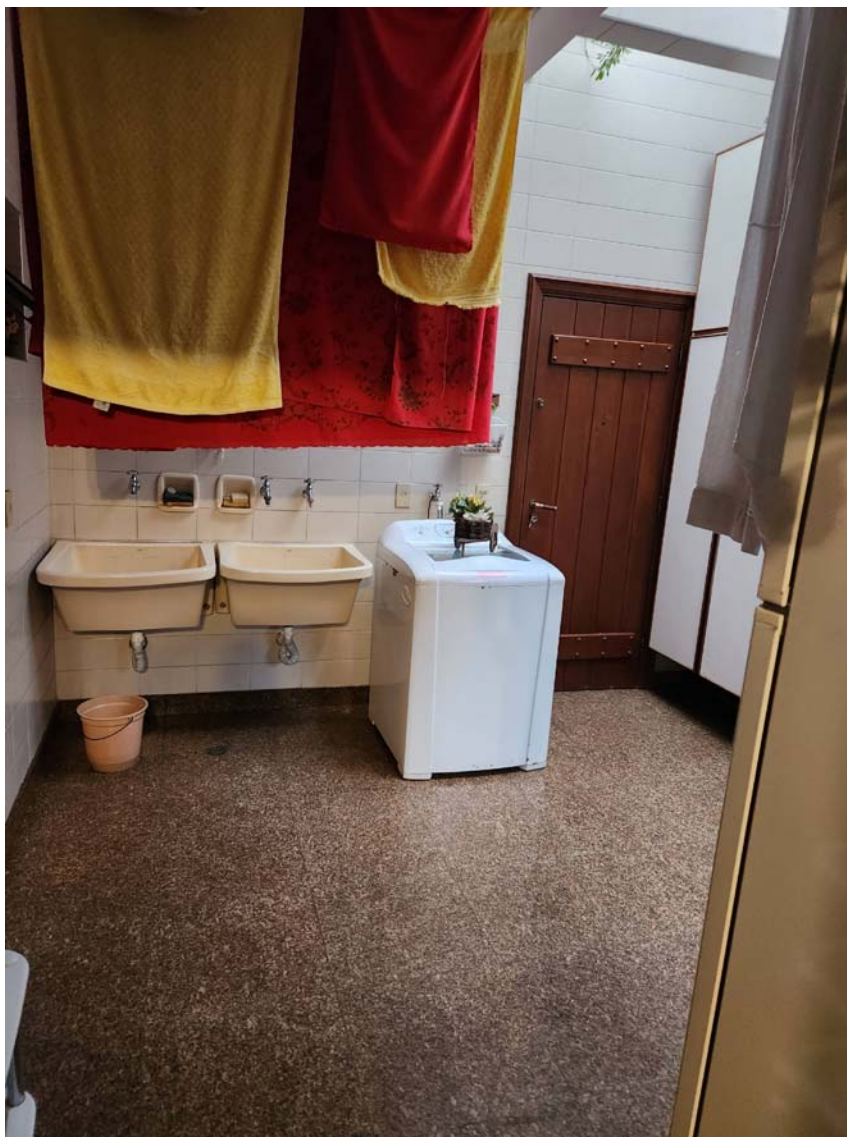
FOTO 13: ÁREA DE SERVIÇO.

**ÁREA DE SERVIÇO:** Piso cerâmico; paredes revestidas com azulejo liso; forro de laje; tanque em louça.

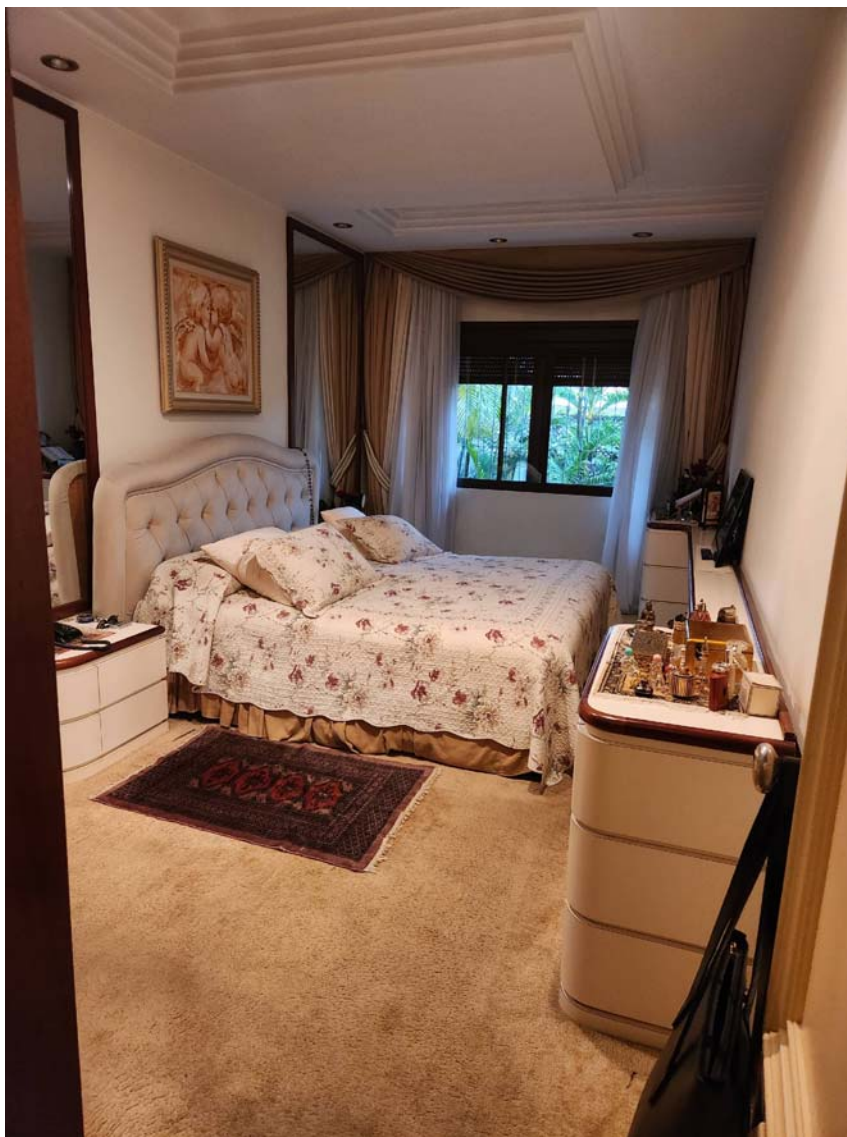
FOTO 16: SUITE MASTER.

**SUITE MASTER:** Piso em carpete; paredes revestidas com pintura látex sobre massa corrida; forro de gesso; esquadria de alumínio com vidro liso.

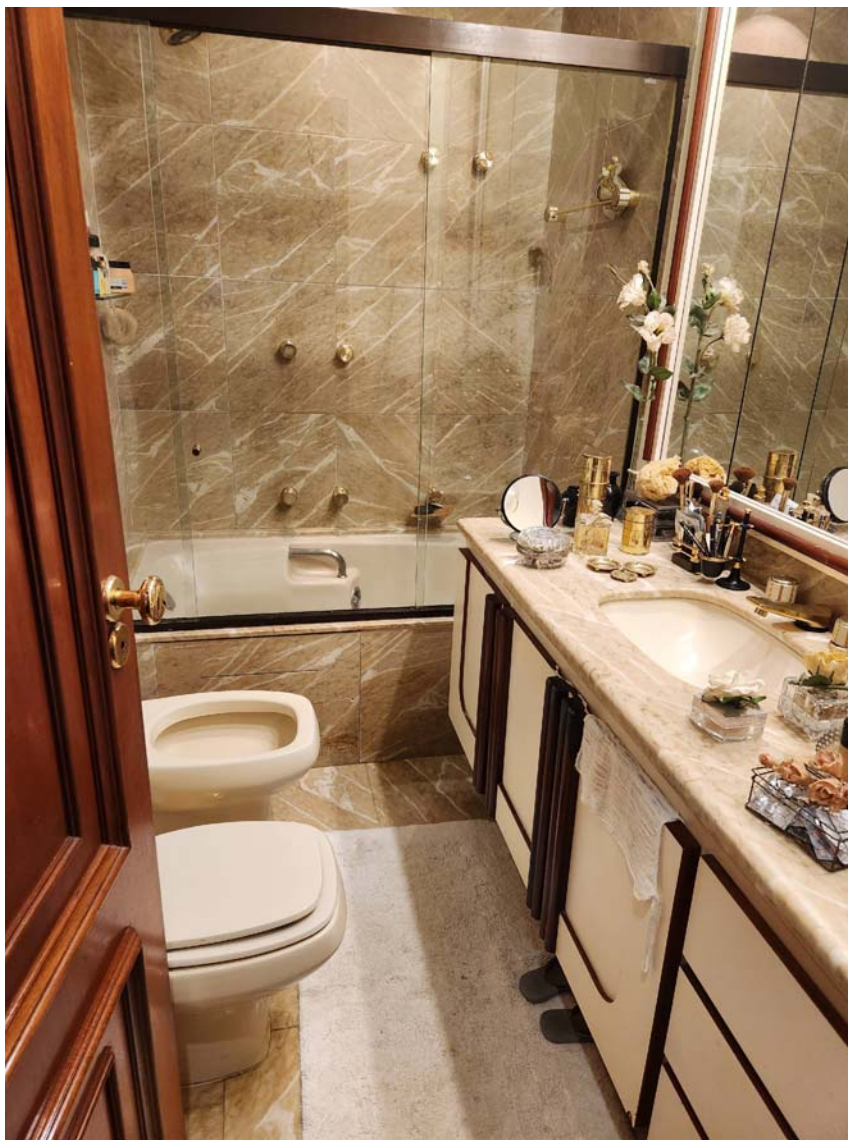
FOTO 17: BANHO SUITE MASTER.

**BANHO SUITE MASTER:** Piso de granito; paredes em granito; forro de gesso; vaso sanitário, bidê e lavatório em louça com tampo de mármore; esquadria de alumínio em vidro fosco.

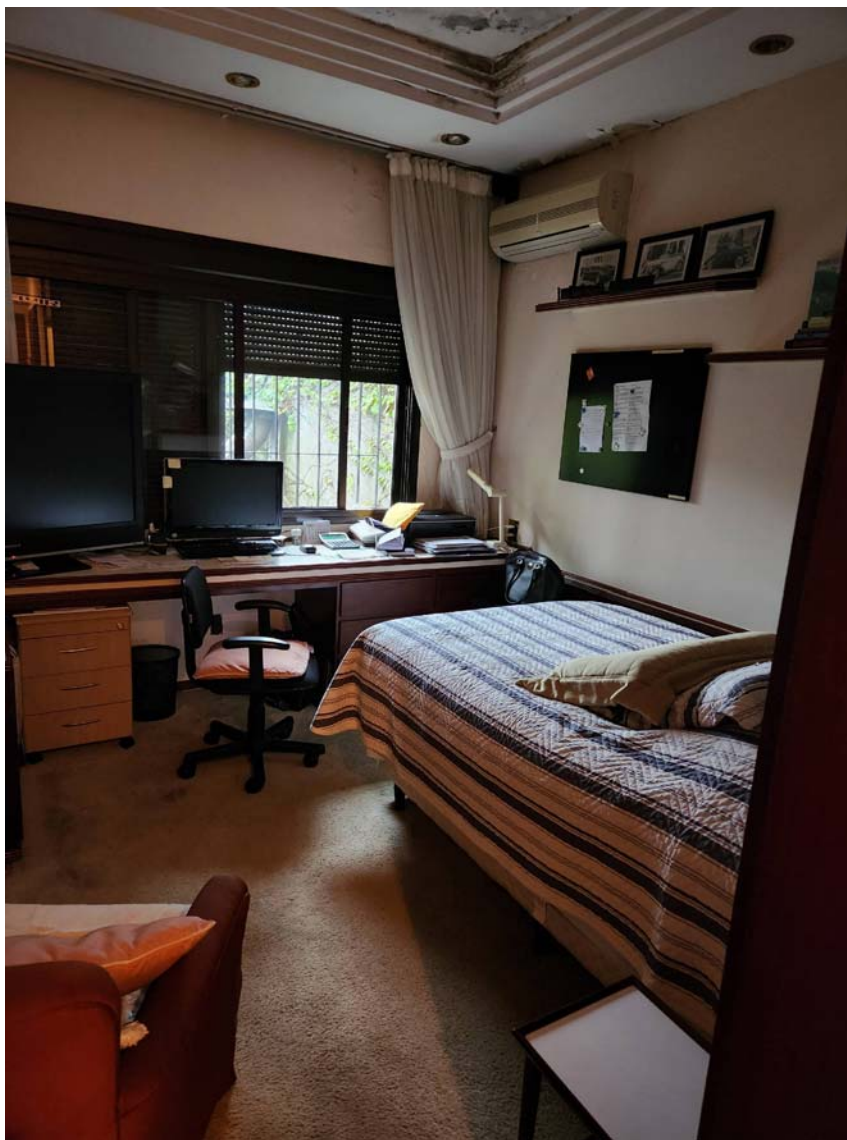
FOTO 18: DORMITÓRIO 1.

**DORMITÓRIO 1:** Piso em carpete; paredes revestidas em pintura látex sobre massa corrida; forro de gesso; esquadria de alumínio com vidro liso.

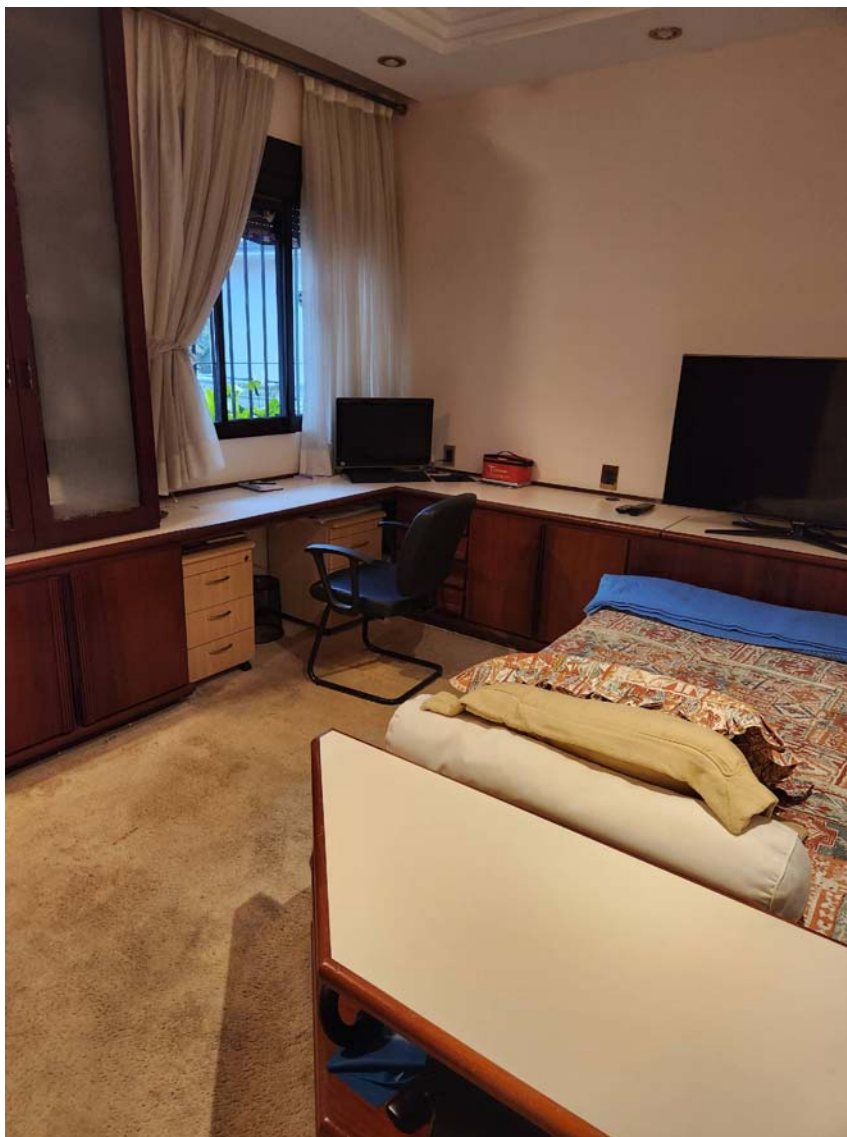
FOTO 20: DORMITÓRIO 2.

**DORMITÓRIO 2:** Piso em carpete; paredes revestidas em pintura látex sobre massa corrida; forro de gesso; esquadria de alumínio com vidro liso.

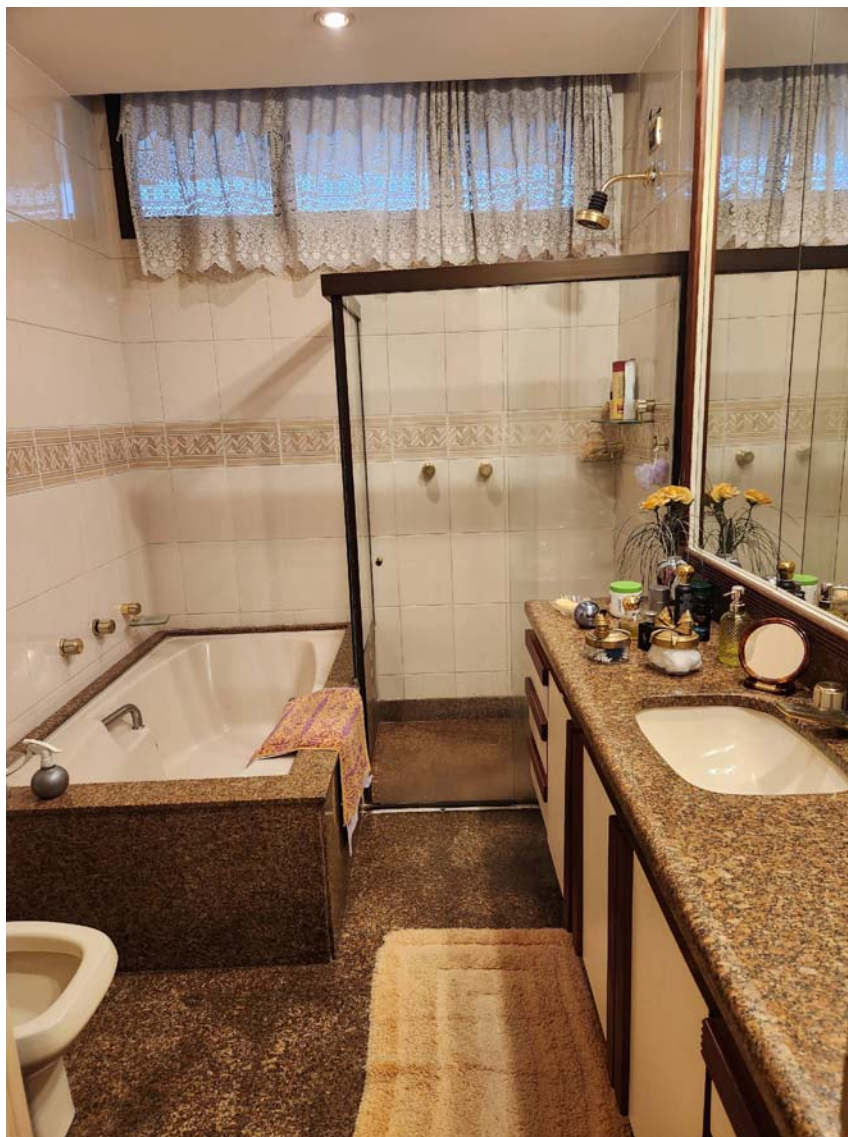
FOTO 21: BANHO SOCIAL.

**BANHEIRO SOCIAL:** Piso em granito; paredes revestidas em azulejo liso; forro em gesso; vaso sanitário, bidê e lavatório em louça com tampo de mármore; esquadria de alumínio com vidro fosco.

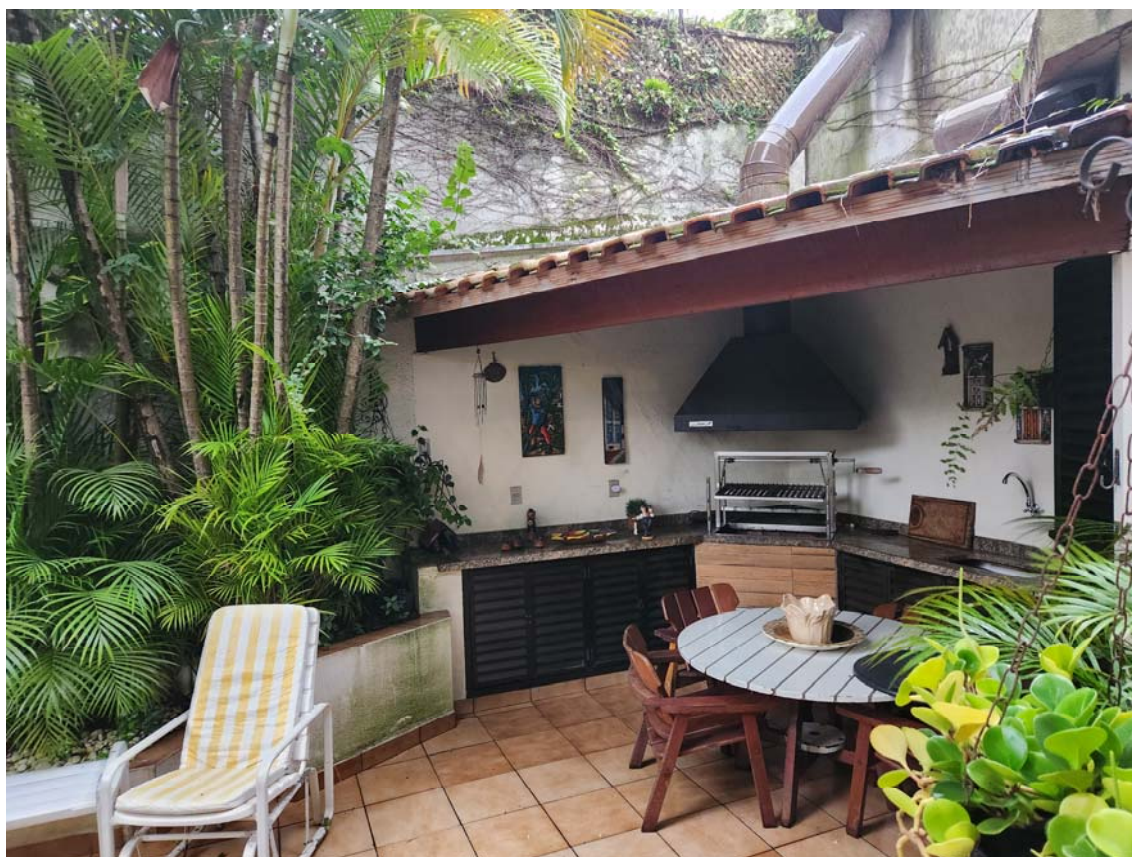
FOTO 22: ÁREA DA CHURRASQUEIRA.

**CHURRASQUEIRA:** Piso cerâmico; paredes com pintura látex sobre massa corrida; forro de madeira; pia de inox com tampo de granito.
